## 建材中の石綿分析結果報告書

土教生委第15号  
土浦市青少年の家解体工事に伴う  
石綿含有建材分析調査業務委託

## 土浦市青少年の家 試料採取位置図

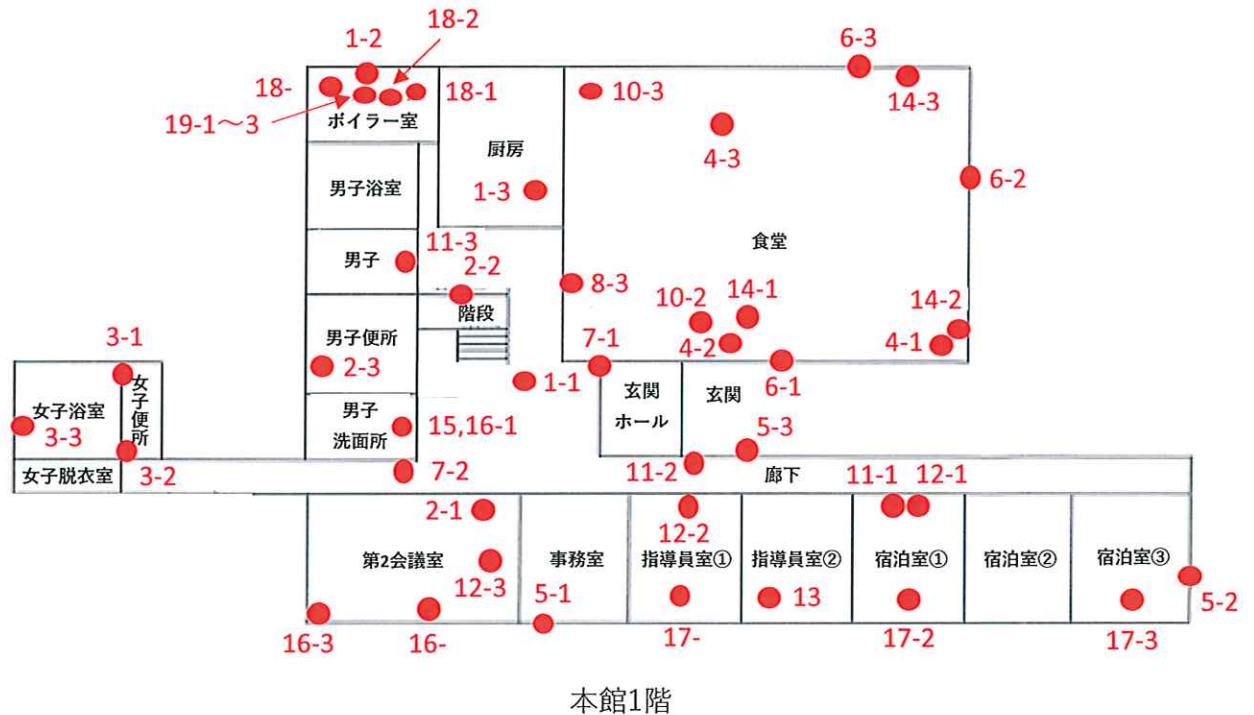
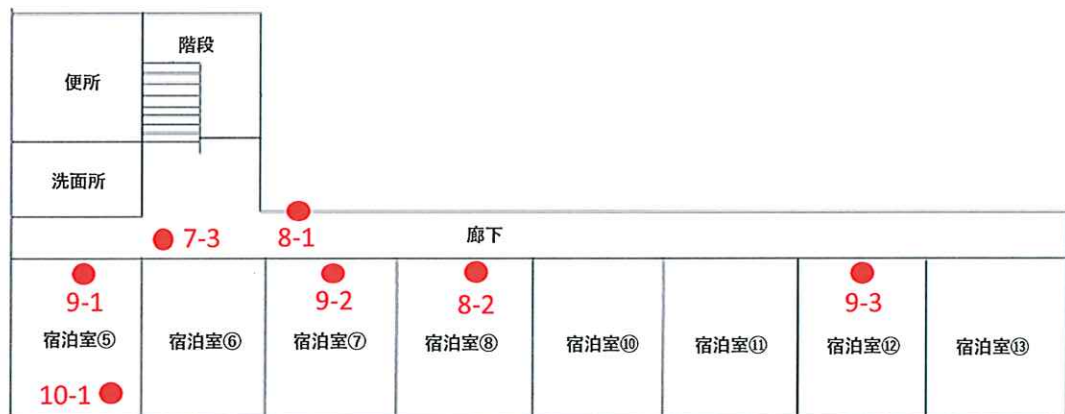
| 1: 本館外部 1階 屋根 防水シート | 11: 本館 1階 床 ロンリウム(色; ピンク) |
| 2: 本館外部 2階 屋根 防水シート(色違い箇所) | 12: 本館 1階 天井 旧; 石膏ボード(ジプトーン) |
| 3: 本館外部(増築; 女子洗面所等) 1階 屋根 防水シート | 13: 本館 指導員室No.2 1階 点検口内部 |
| 4: 本館外部(増築; 食堂) 1階 屋根 防水シート | 14: 本館 食堂増築部分 1階 床 ロンリウム(色; 明るいグレー) |
| 5: 本館外部 1階 外壁 塗材 | 15: 本館 洗面所入口 1階 点検口内部配管(銀) 保温材 |
| 6: 本館外部(増築; 食堂) 1階 外壁 塗材 | 16: 本館 1階 点検口内部配管(白) 保温材 |
| 7: 本館 天井 蛭石吹付 | 17: 本館 1階 床下配管 保温材 |
| 8: 本館 床 ロンリウム(色; グレー) | 18: 本館 ボイラー室 1階 配管 パッキン(色; 白) |
| 9: 本館 宿泊室 2階 天井 新; 石膏ボード | 19: 本館 ボイラー室 1階 配管 パッキン(色; 肌色) |
| 10: 本館 天井裏点検口 スタイロフォーム | |

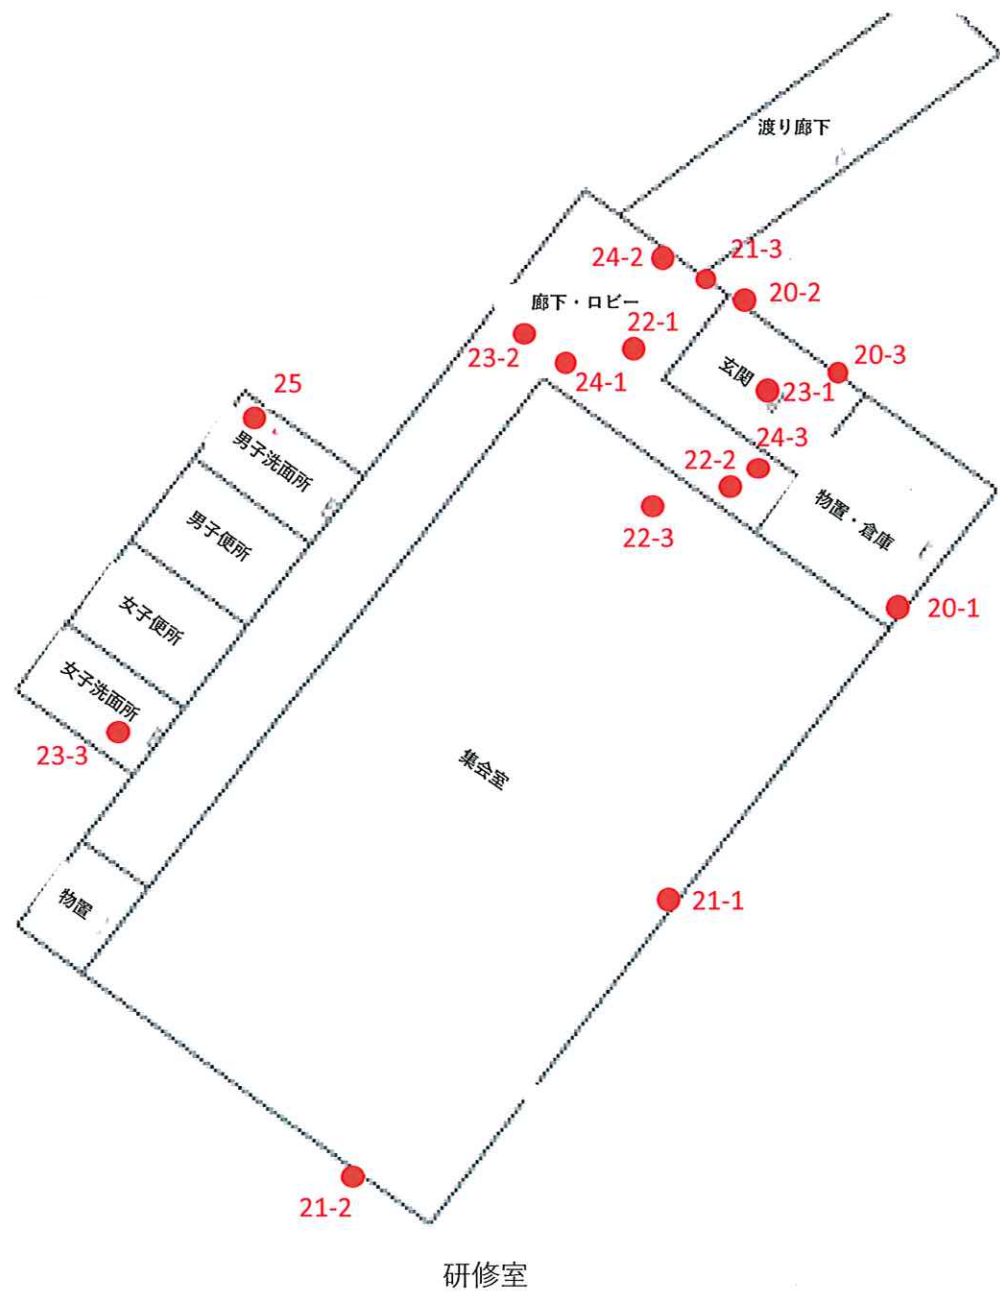
## 土浦市青少年の家 試料採取位置図

- 20：研修室外部 1階 屋根 コロニアル葺き
- 21：研修室外部 外壁 アクリルリシン
- 22：研修室 1階 天井 新；石膏ボード
- 23：研修室 1階 天井 旧；石膏ボード
- 24：研修室 ローカ・ロビー 1階 床 Pタイル(薄)
- 25：研修室 男子洗面所 1階 天井破損部分 ボード

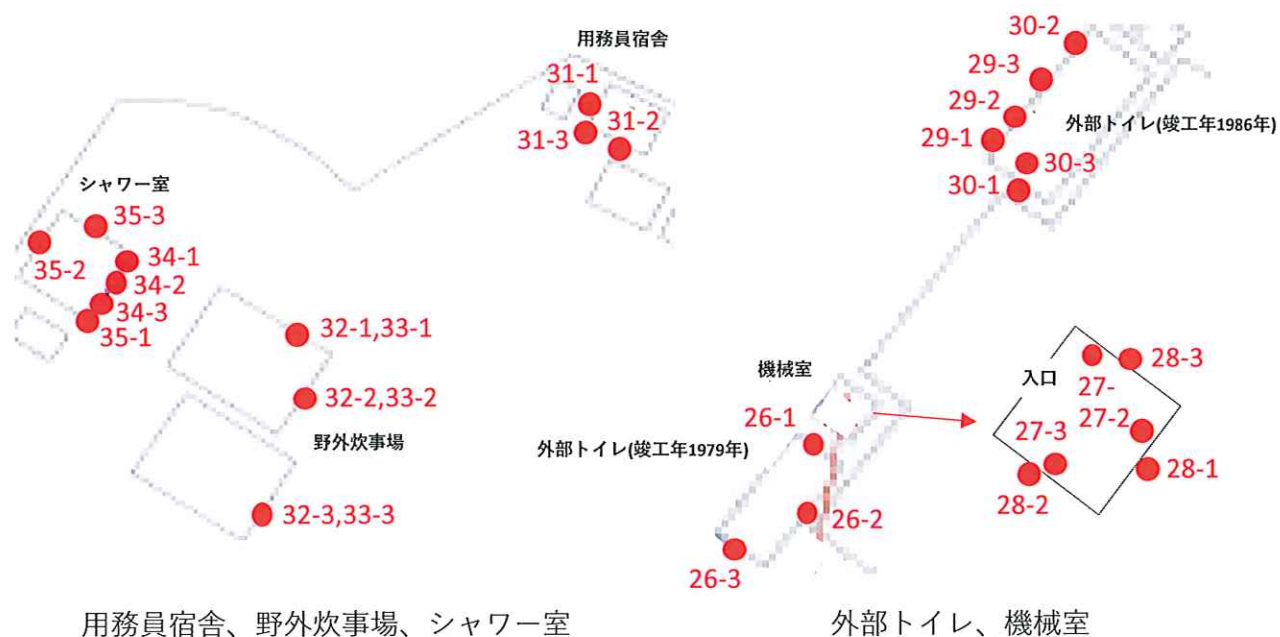
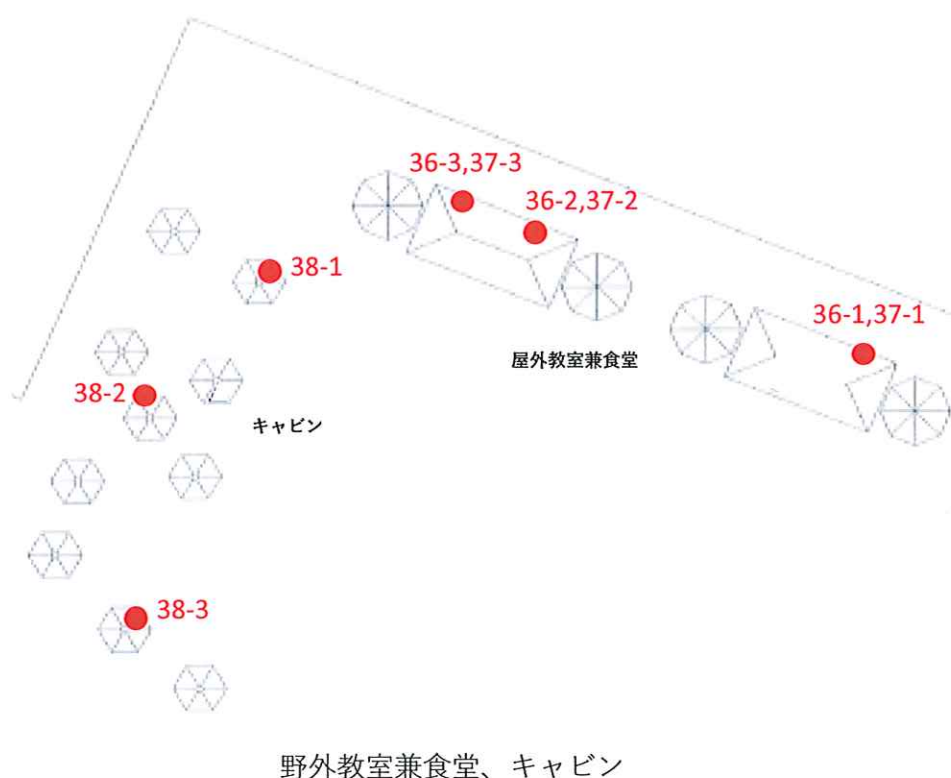
# 土浦市青少年の家 試料採取位置図

26：外部トイレ(竣工年1979年) 1階 外壁 塗材

27：機械室 1階 内部 保温材

28：機械室 1階 外壁 塗材

29：外部トイレ(竣工年1986年) 1階 屋根軒裏 発泡ポリエチレン

30：外部トイレ(竣工年1986年) 1階 外壁 アクリルリシン

31：用務員宿舎 1階 軒裏 断熱材

32：野外炊事場 1階 屋根 コロニアル

33：野外炊事場 1階 屋根 アスファルトルーフィング

34：シャワー室 1階 軒裏 断熱材

35：シャワー室 外壁 吹付

36：屋外教室兼食堂 1階 屋根 コロニアル

37：屋外教室兼食堂 1階 屋根 アスファルトルーフィング

38：キャビン 1階 屋根 コロニアル

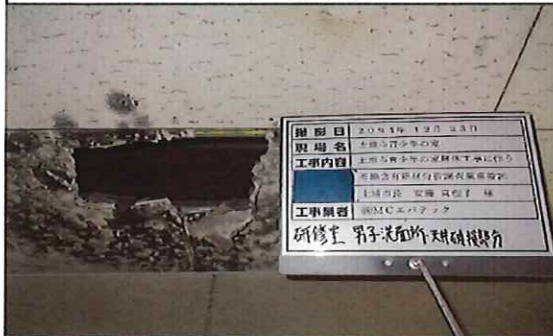
研修室 男子洗面所 1階 天井破損部分  
ボード 採取前

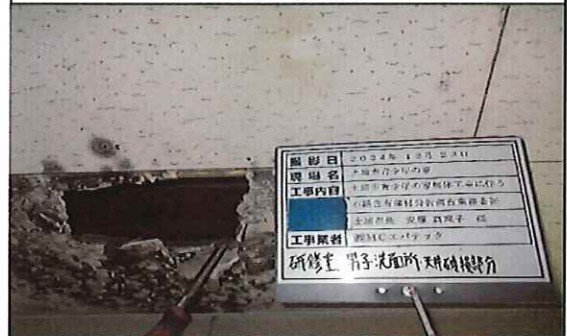
研修室 男子洗面所 1階 天井破損部分  
ボード 採取中

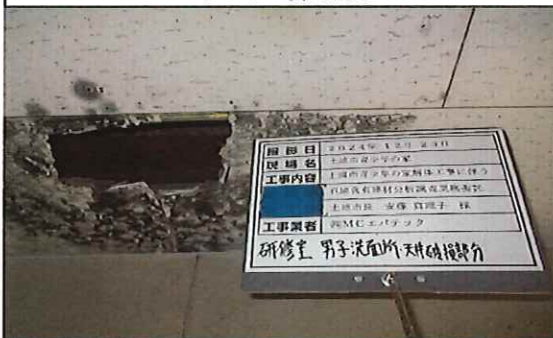
研修室 男子洗面所 1階 天井破損部分  
ボード 採取後

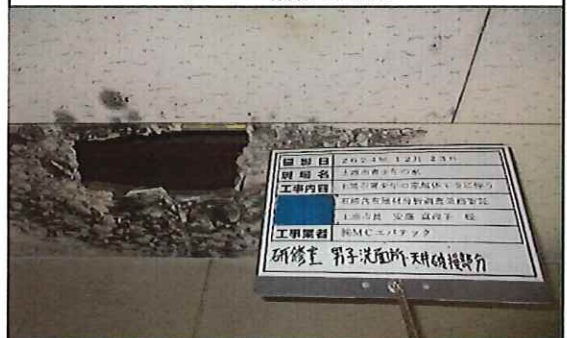
研修室 男子洗面所 1階 天井破損部分  
ボード 補修は無し
