§ 3. 調査工

3-1. 現地調査

3-3. TVカメラ調査工

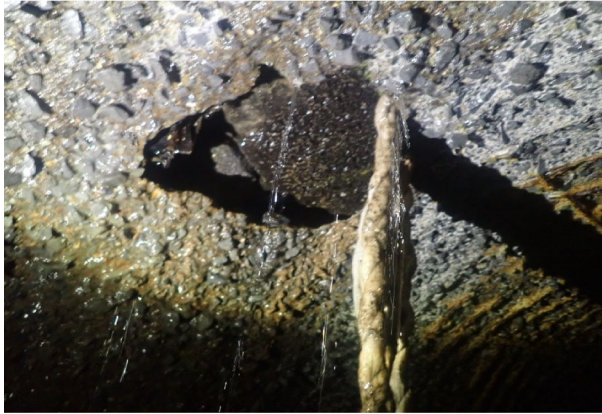
近年、既設下水道管の腐食による破損が原因の道路陥没が発生し、応急処置として既設管上部の破損部をコルゲート管（半割管）で覆ってから埋戻しを行っているとのこと。

写真1 破損・陥没部（TVカメラ調査工）

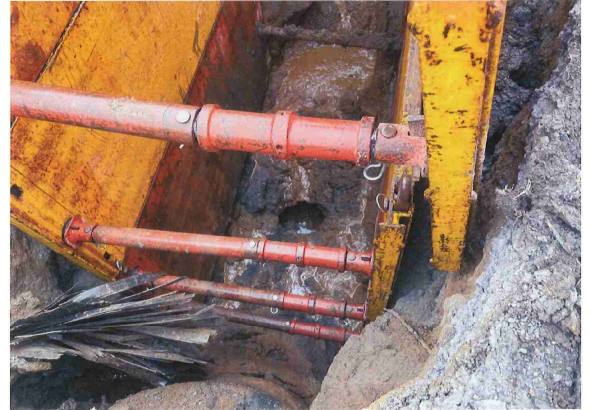
写真2 陥没部（管上部掘削時）

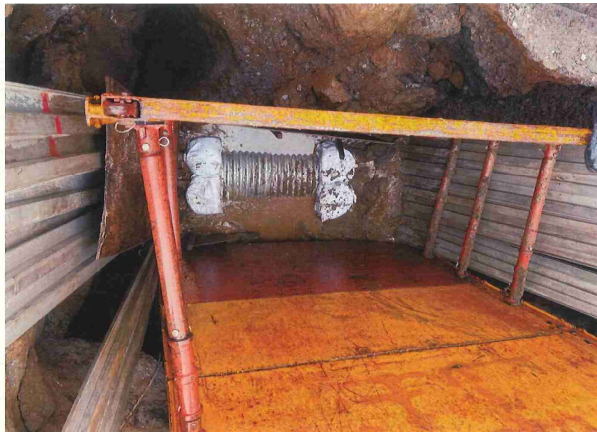
写真3 応急処置状況（コルゲート半割管被せ）

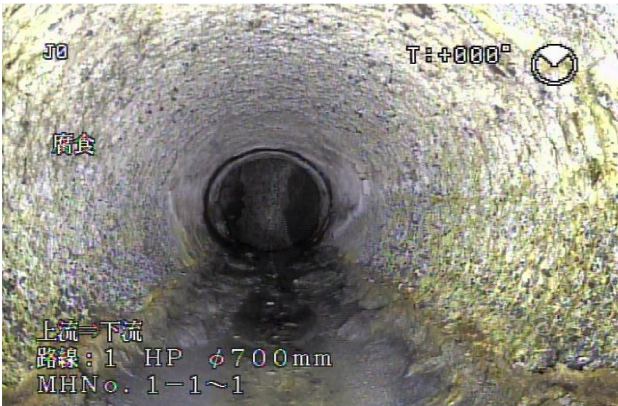
写真4 管路内腐食状況 (豆板状)

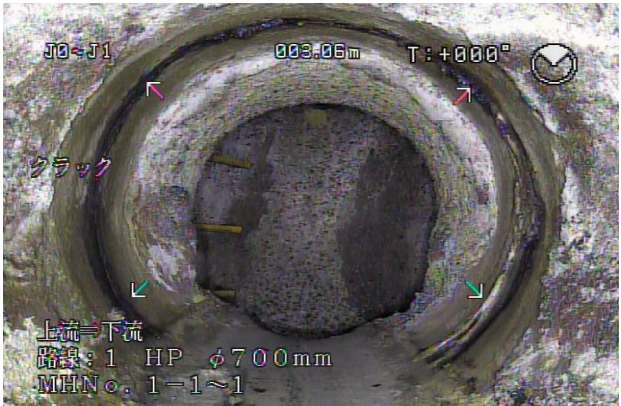
写真5 クラック (MH No. 1 手前)

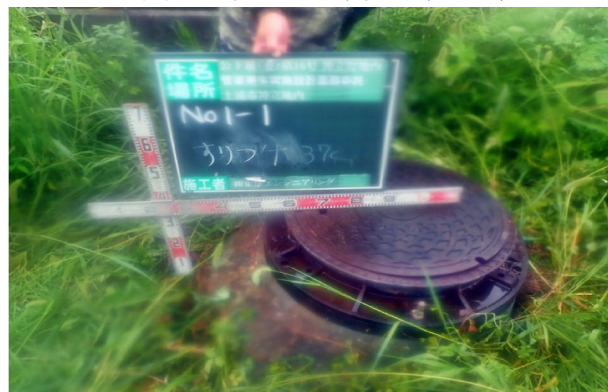
<蓋 部>	
異状部分	蓋 部段差
異状内容	すりつけ (37cm)
写真番号	M1
異状部分	蓋裏
異状内容	腐食B
写真番号	M2

写真9 すりつけ高さ (37 cm)

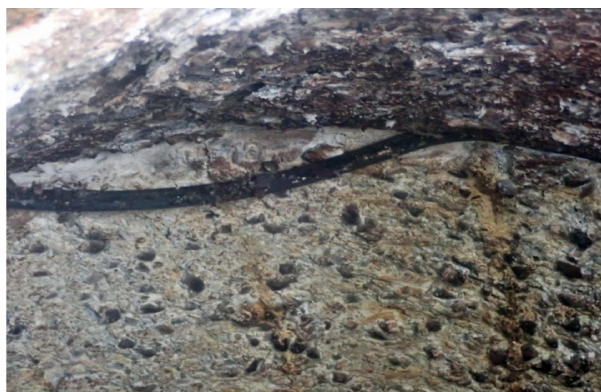
<人 孔 部>	
異状部分	斜壁目地パッキン
異状内容	パッキンC
写真番号	M3

異状部分	人孔
異状内容	腐食B
写真番号	M3

写真11 斜壁目地パッキン不良、人孔腐食

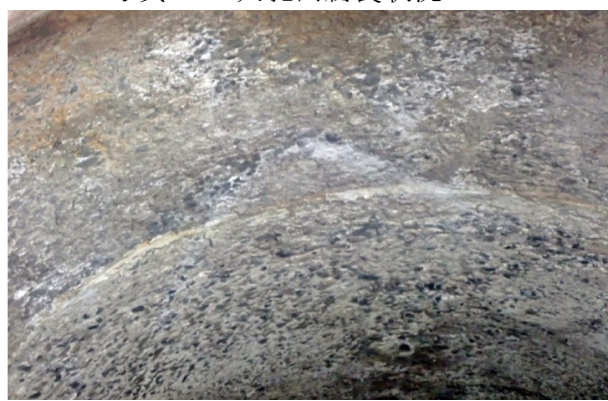
<人 孔 部>	
異状部分	人孔
異状内容	腐食B
写真番号	M5

写真 13 人孔内腐食状況

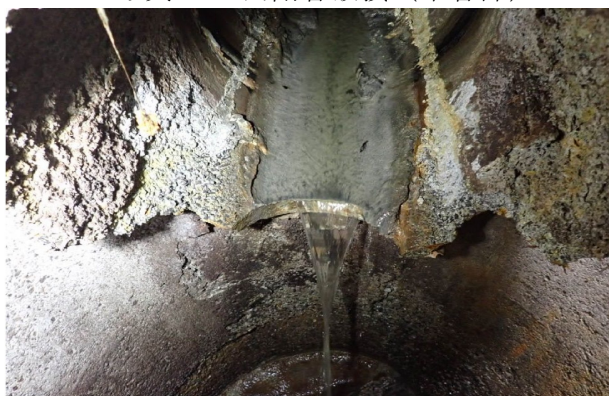
異状部分	副管破損
異状内容	破損A
写真番号	M8

写真 14 内副管破損 (本管部)

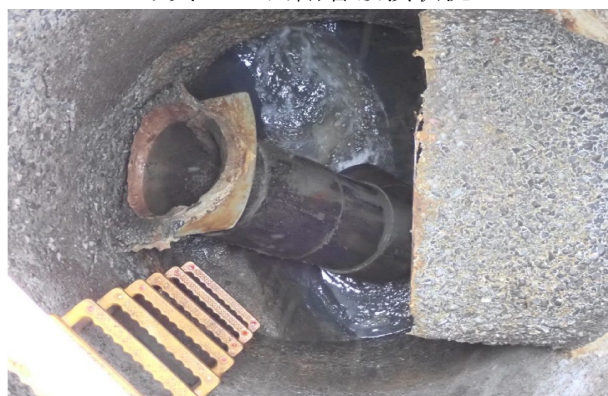
写真 15 内副管破損状況

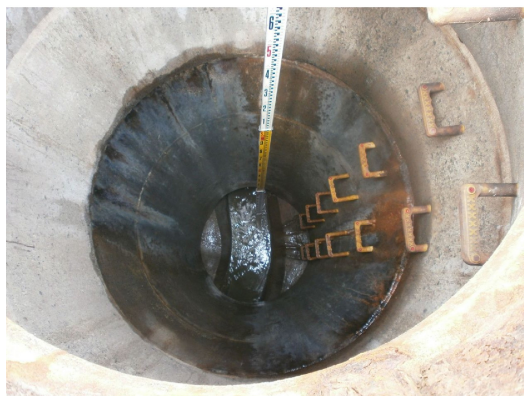
異状部分	直壁目地
異状内容	浸入水C
写真番号	M7

写真 16 浸入水（直壁目地部）

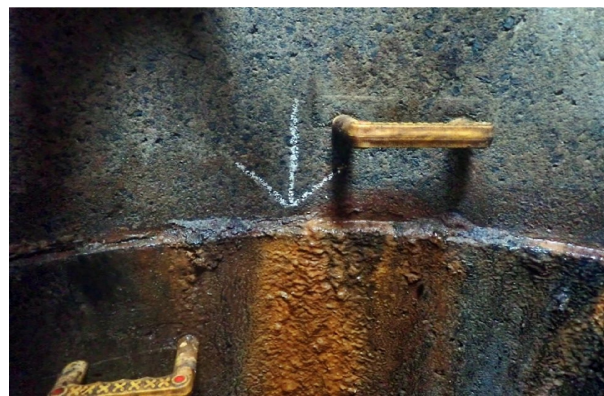
<人 孔 部>	
異状部分	直壁目地
異状内容	ズレC
写真番号	M7

写真 17 直壁目地ズレ（浸入水部）
