アスベスト分析結果報告書

亀城プラザ消防設備等更新工事に伴う
石綿含有事前調査・分析調査業務委託

株式会社 環境公害分析センター

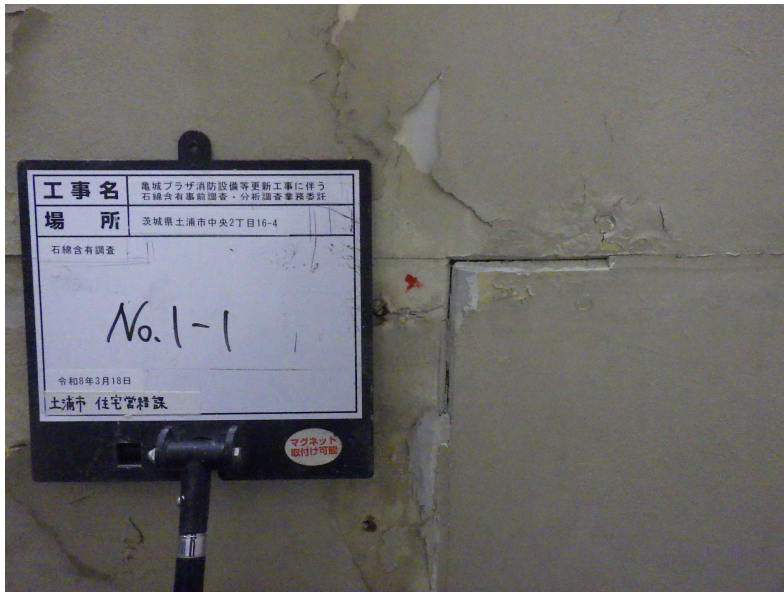
採取場所 No.1-1

作業前

地下1階 駐車場

スロープ横階段 壁

種類 PB下地 EP塗装

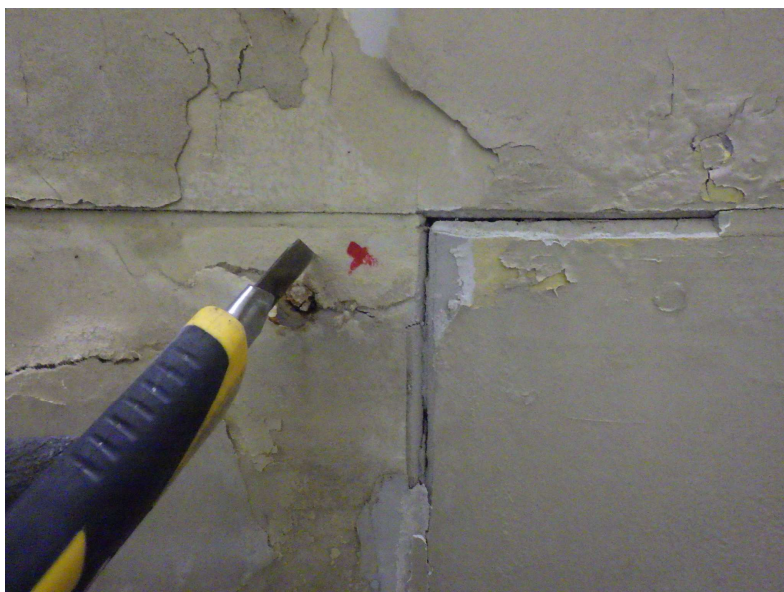
採取場所 No.1-1

採取

地下1階 駐車場

スロープ横階段 壁

種類 PB下地 EP塗装

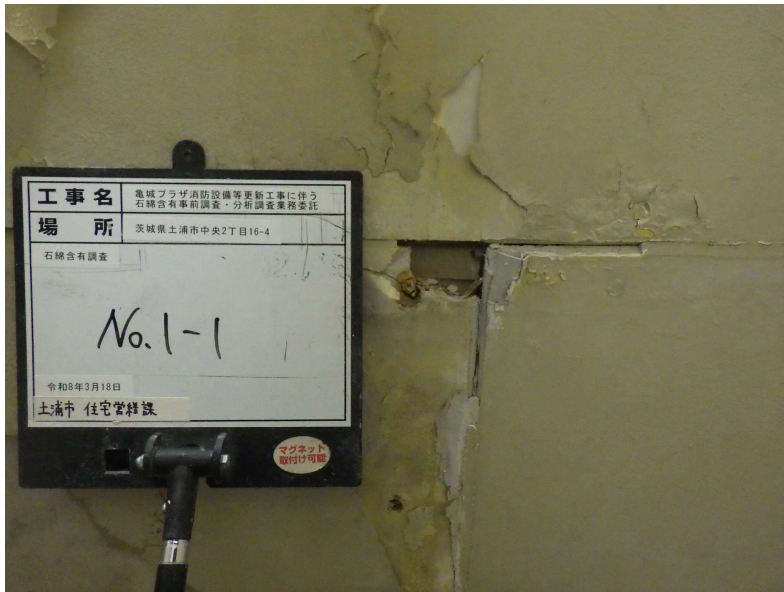
採取場所 No.1-1

作業後

地下1階 駐車場

スロープ横階段 壁

種類 PB下地 EP塗装

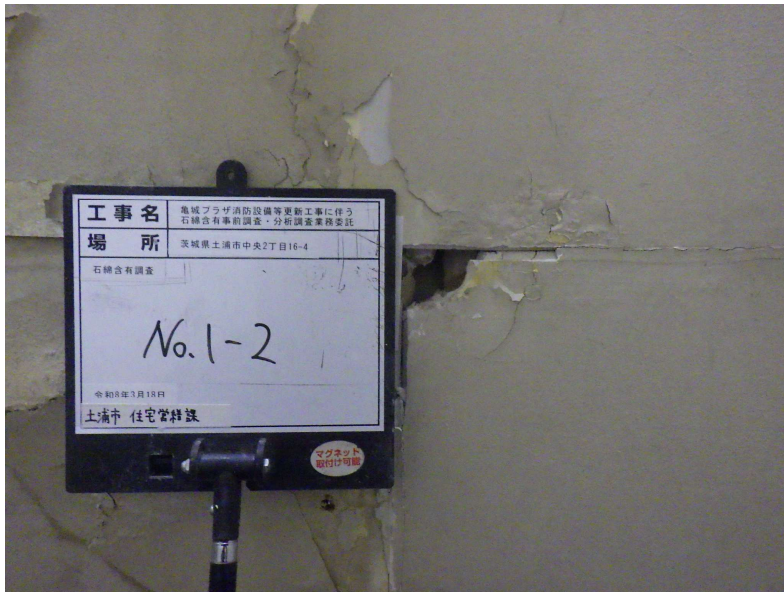
採取場所 No.1-2

作業後

地下1階 駐車場

スロープ横階段 壁

種類 PB下地 EP塗装

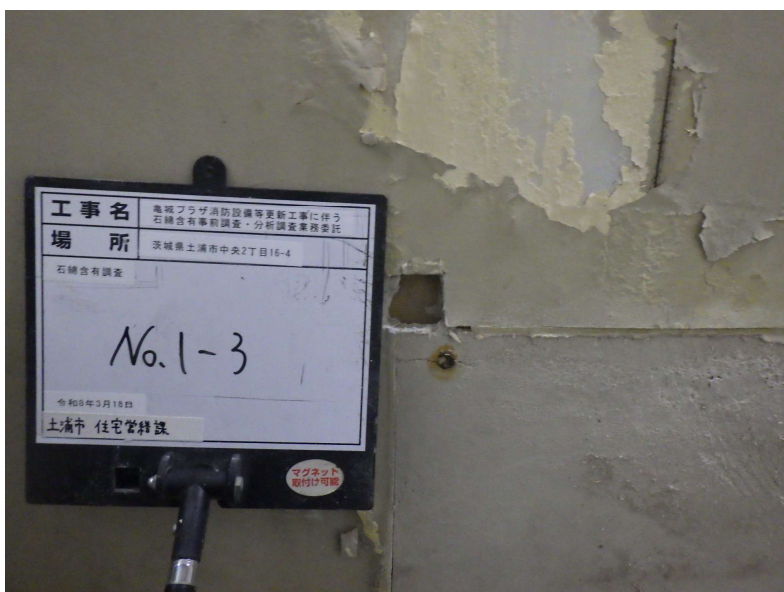
採取場所 No.1-3

作業後

地下1階 駐車場

スロープ横階段 壁

種類 PB下地 EP塗装

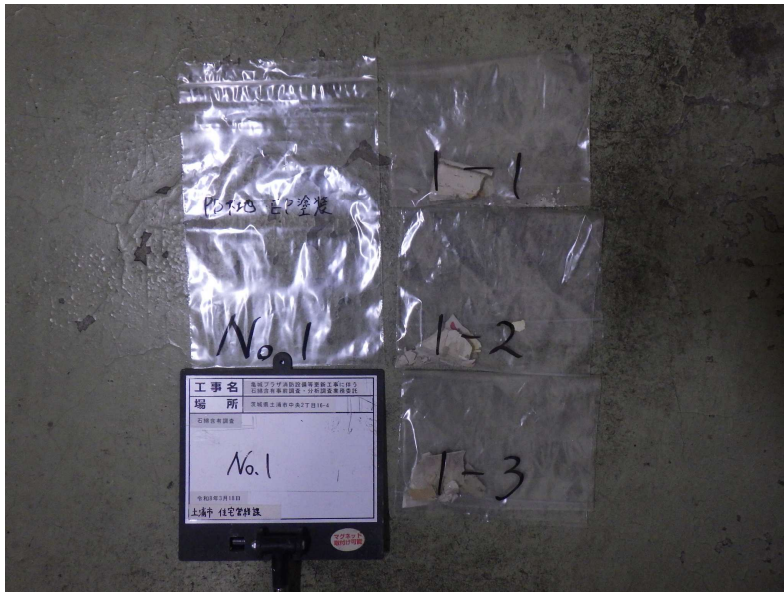
採取場所 No.1-1～1-3

試料名(種類)	アスベスト含有判定結果
PB下地 EP塗装	アスベスト含有せず

採取試料

地下1階 駐車場

スロープ横階段 壁

種類 PB下地 EP塗装

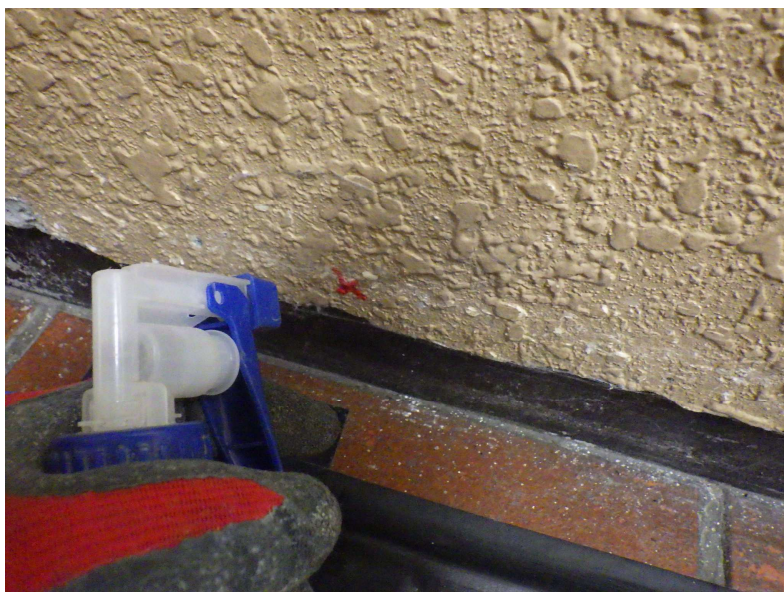
採取場所 No.2-1

湿潤

1階 生活センター側

トイレ横 壁

種類 モルタル下地 EP塗装

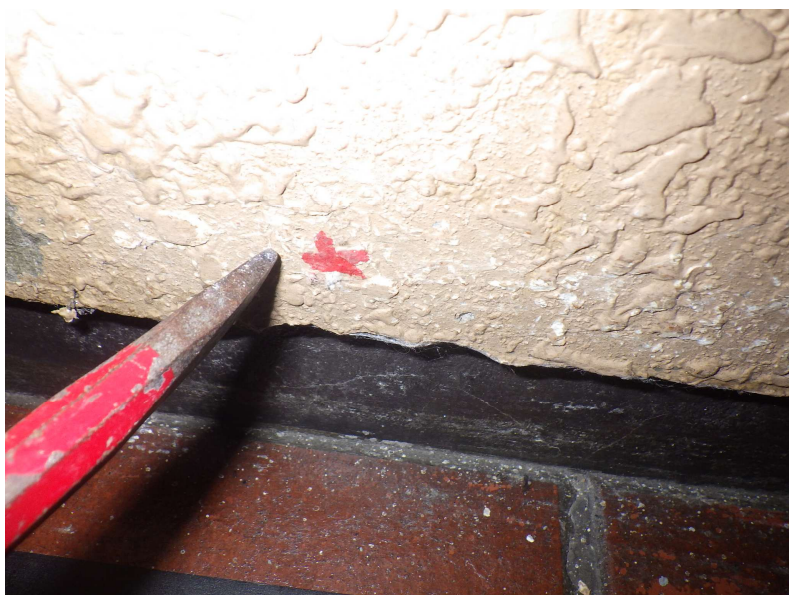
採取場所 No.2-1

採取

1階 生活センター側

トイレ横 壁

種類 モルタル下地 EP塗装

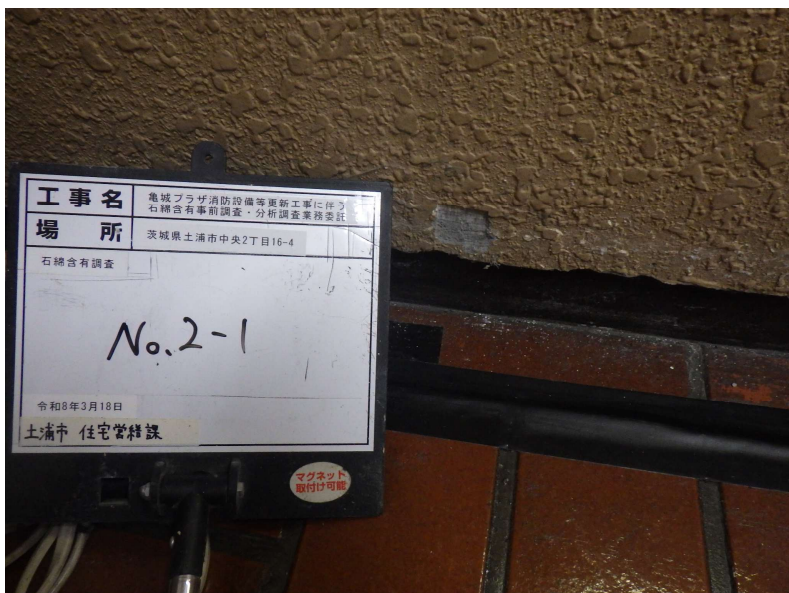
採取場所 No.2-1

作業後

1階 生活センター側

トイレ横 壁

種類 モルタル下地 EP塗装

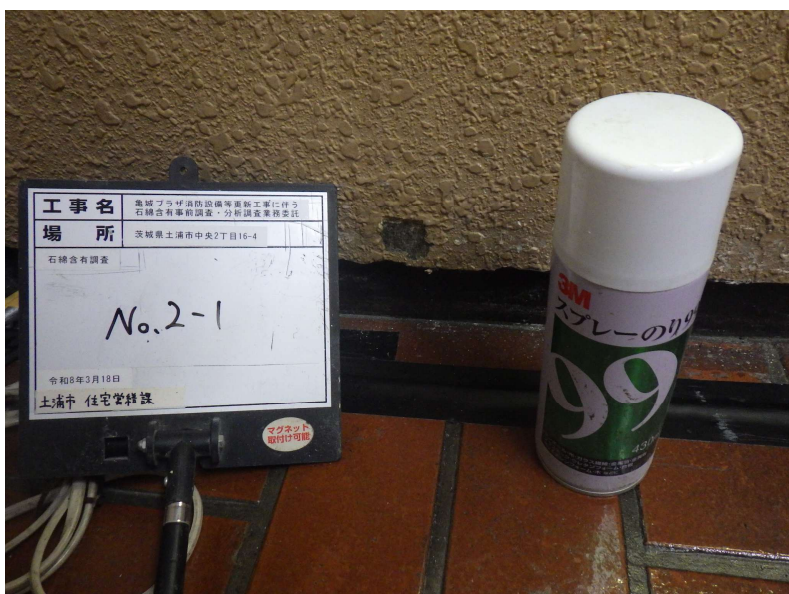
採取場所 No.2-1

補修後

1階 生活センター側

トイレ横 壁

種類 モルタル下地 EP塗装

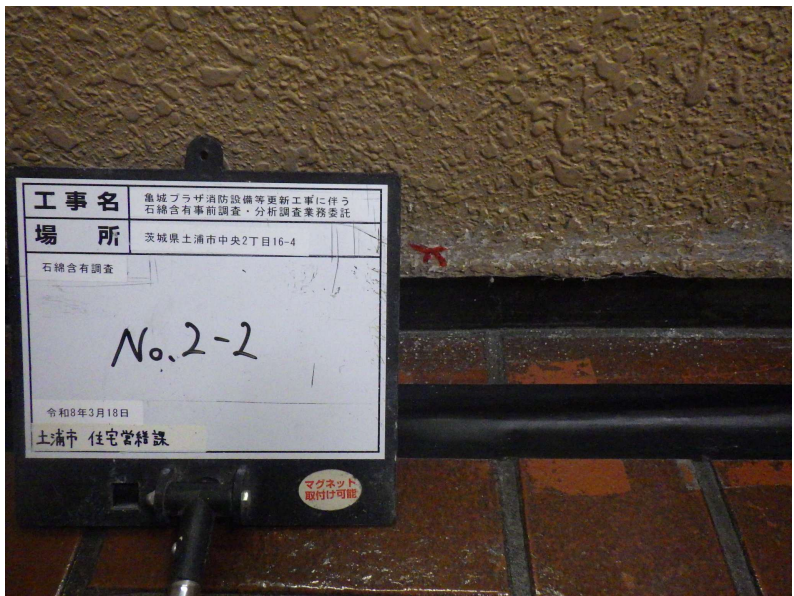
採取場所 No.2-2

作業前

1階 生活センター側

トイレ横 壁

種類 モルタル下地 EP塗装

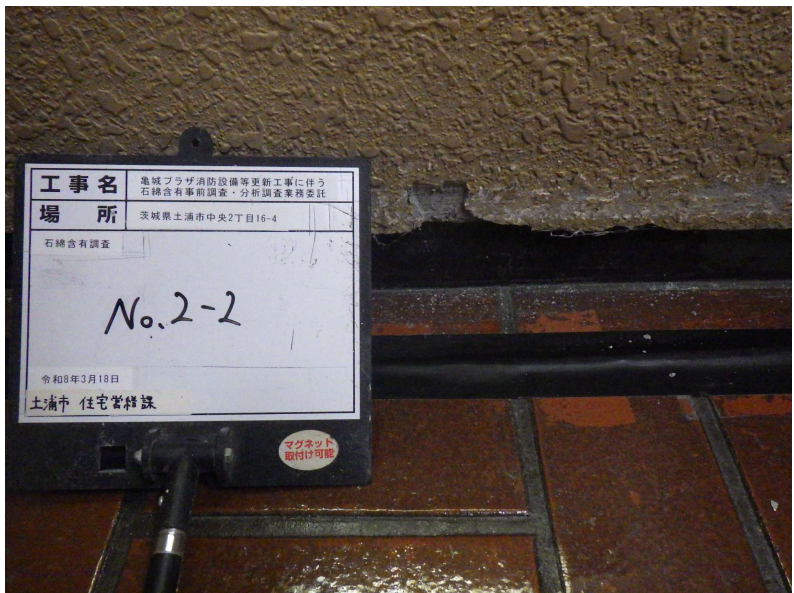
採取場所 No.2-2

作業後

1階 生活センター側

トイレ横 壁

種類 モルタル下地 EP塗装

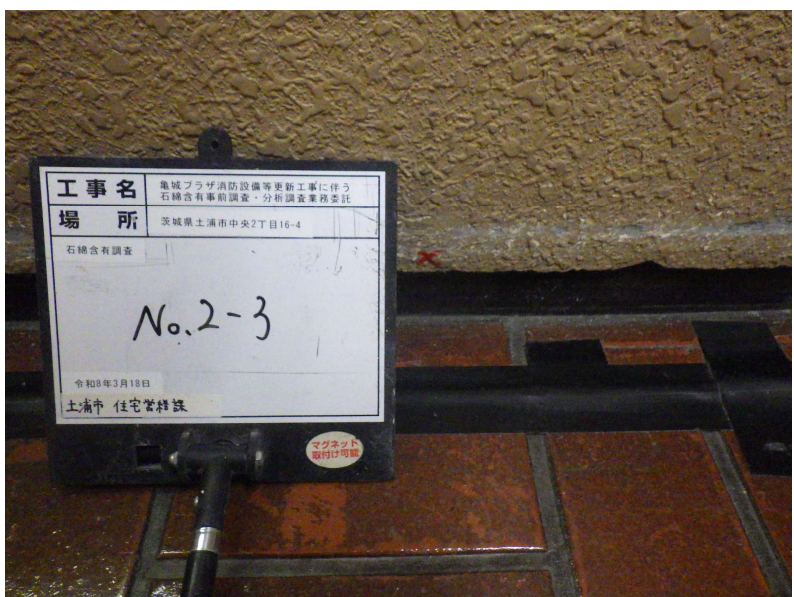
採取場所 No.2-3

作業前

1階 生活センター側

トイレ横 壁

種類 モルタル下地 EP塗装

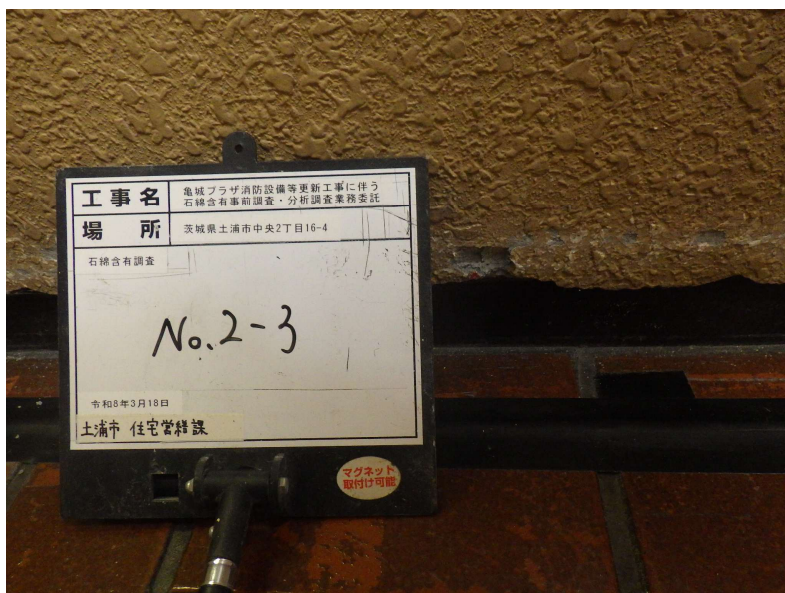
採取場所 No.2-3

作業後

1階 生活センター側

トイレ横 壁

種類 モルタル下地 EP塗装

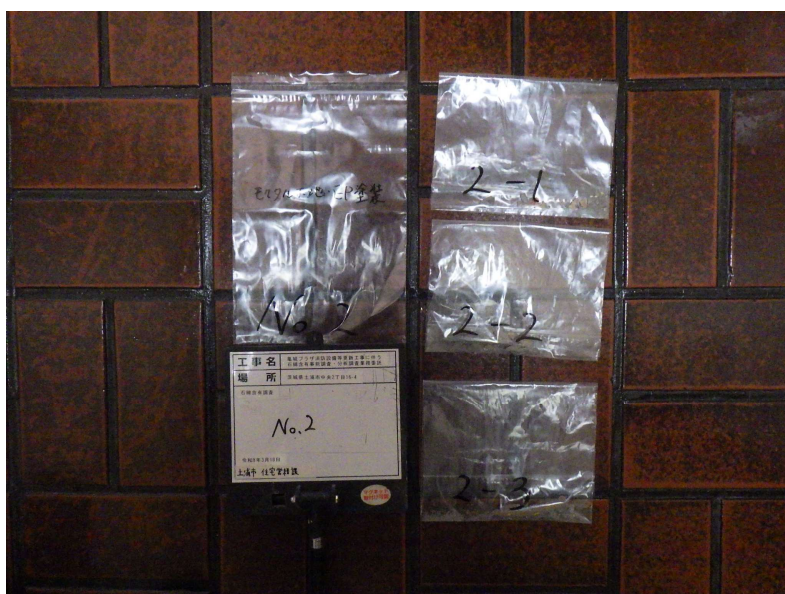
採取場所 No.2-1～2-3

試料名(種類)	アスベスト含有判定結果
モルタル下地 EP塗装	アスベスト含有

層	外観色	層割合(%)	アスベスト 推定含有率
1(表層側)	薄橙	---	不検出
2	白	---	不検出
3	グレー	---	クリソタイル(0.1-5%)
4	グレー	---	不検出
---	---	---	---

採取試料

1階 生活センター側

トイレ横 壁

種類 モルタル下地 EP塗装

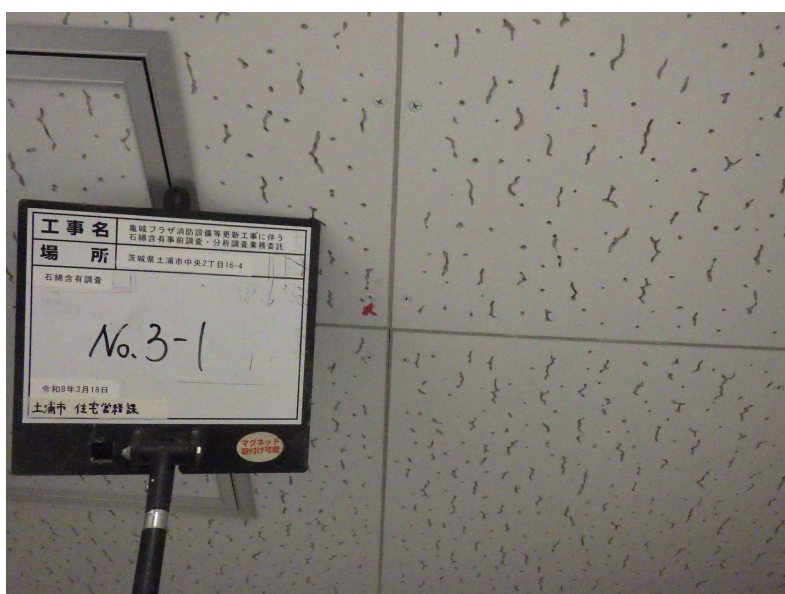
採取場所 No.3-1

作業前

1階 男子便所 天井

種類 軟質石綿板 EP塗装

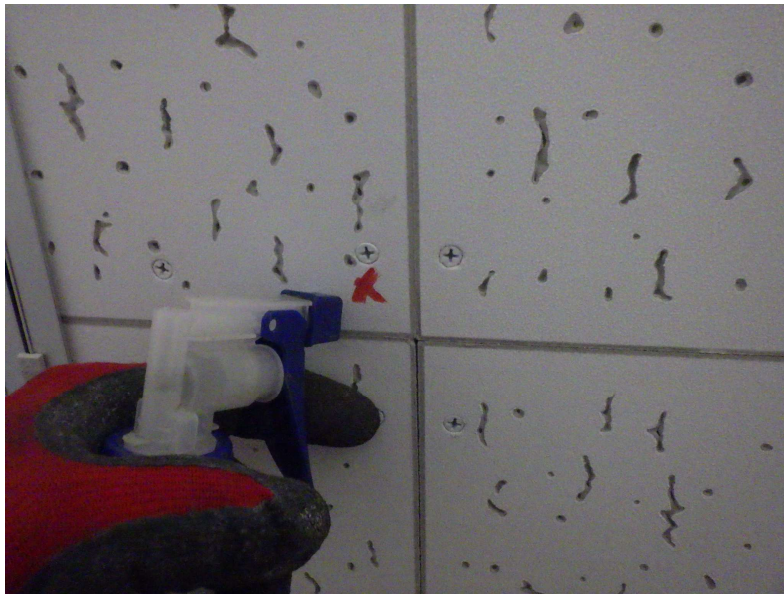
採取場所 No.3-1

湿潤

1階 男子便所 天井

種類 軟質石綿板 EP塗装

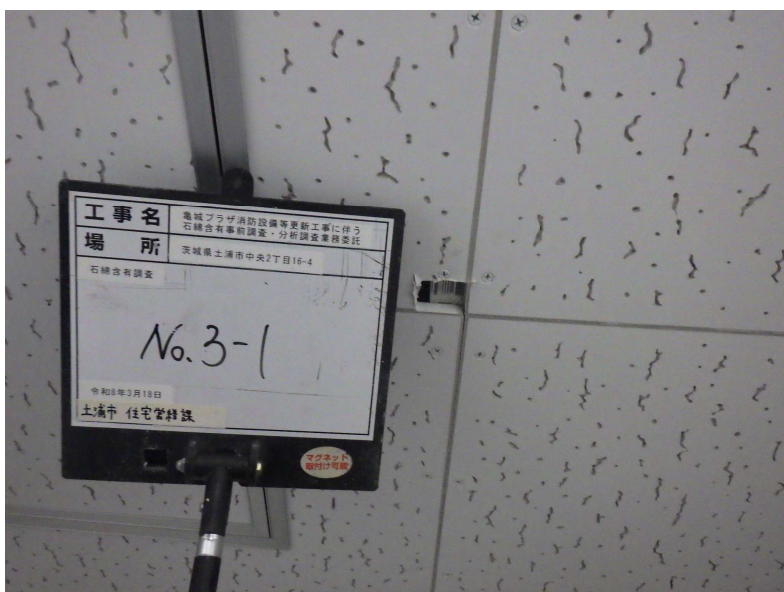
採取場所 No.3-1

作業後

1階 男子便所 天井

種類 軟質石綿板 EP塗装

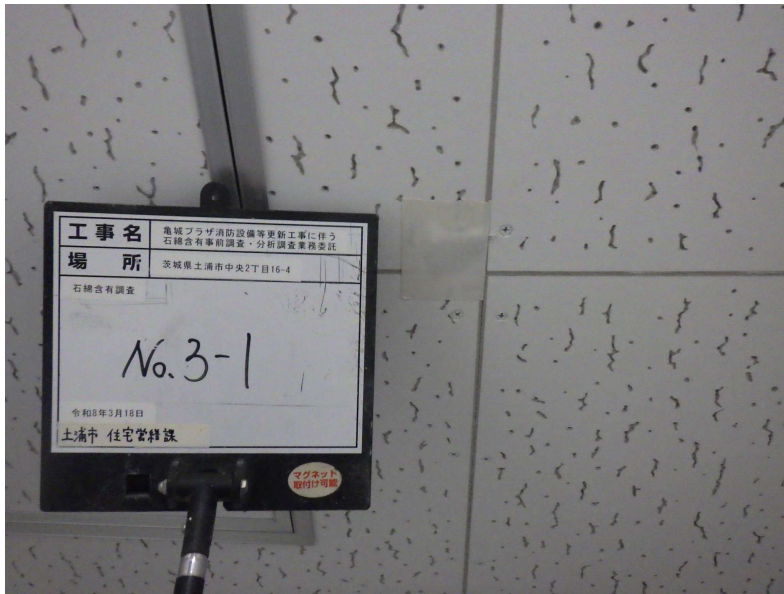
採取場所 No.3-1

補修後

1階 男子便所 天井

種類 軟質石綿板 EP塗装

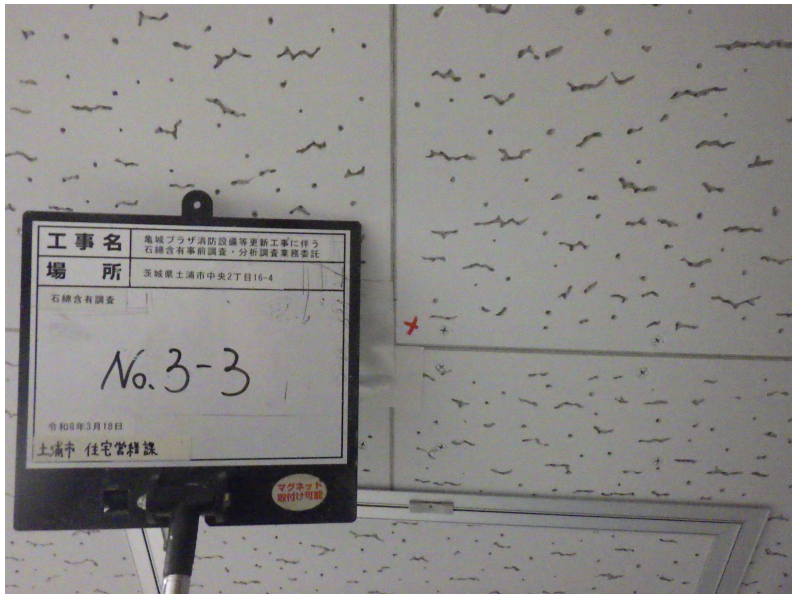
採取場所 No.3-3

作業前

1階 男子便所 天井

種類 軟質石綿板 EP塗装

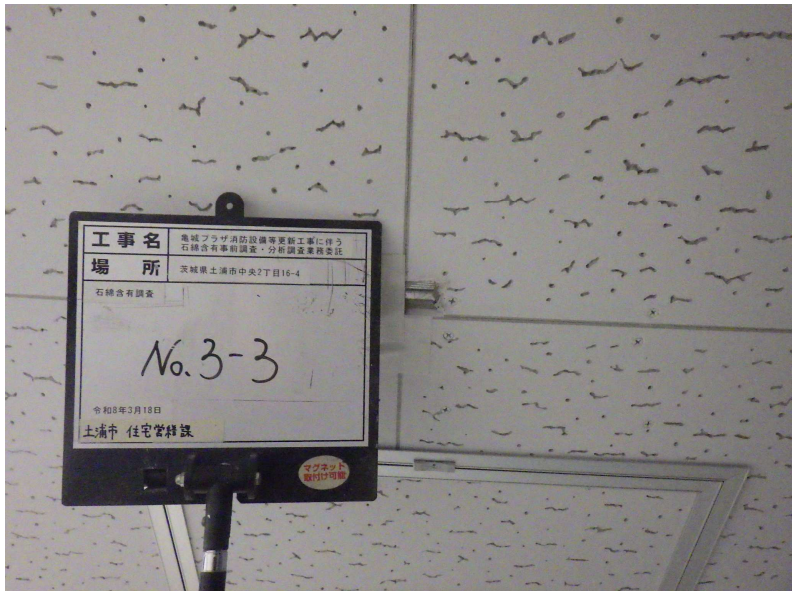
採取場所 No.3-3

作業後

1階 男子便所 天井

種類 軟質石綿板 EP塗装

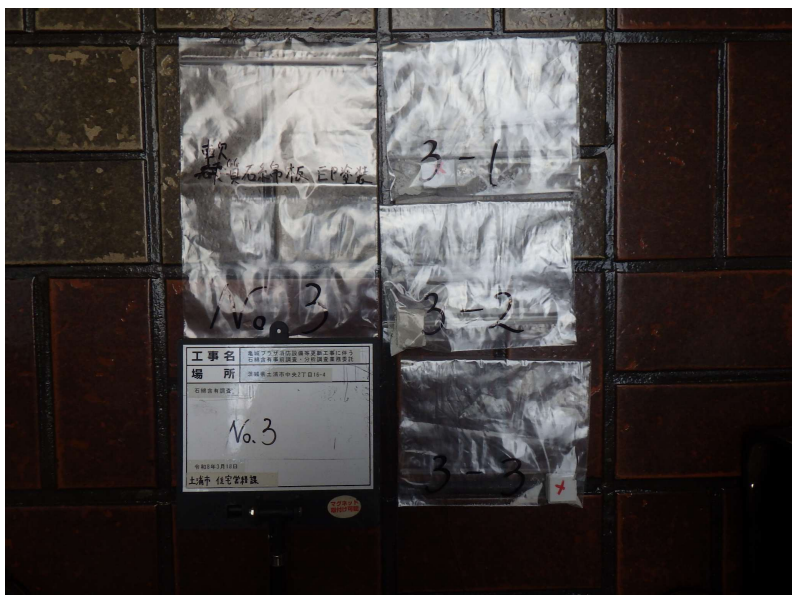
採取場所 No.3-1～3-3

試料名(種類)	アスベスト含有判定結果
軟質石綿板 EP塗装	アスベスト含有せず

採取試料

1階 男子便所 天井

種類 軟質石綿板 EP塗装

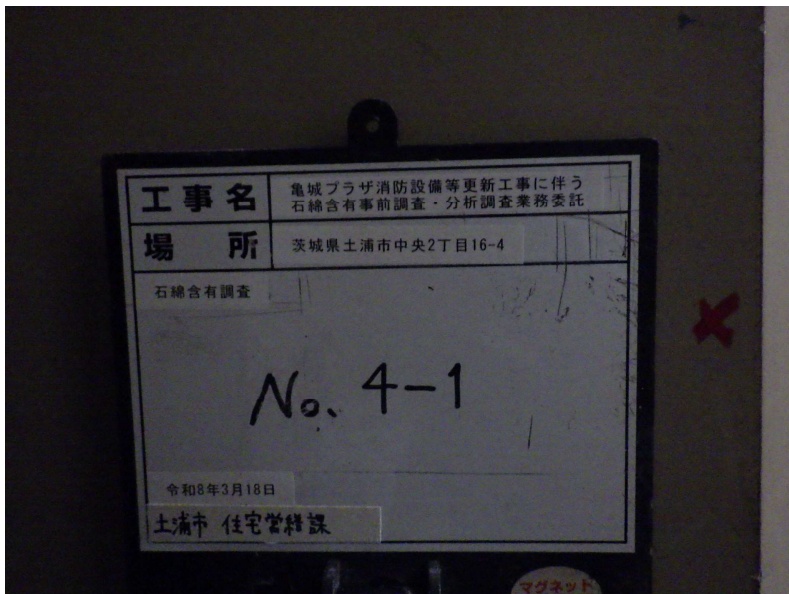
採取場所 No.4-1

作業前

D階段階段室 壁

種類 コンクリート下地

EP塗装

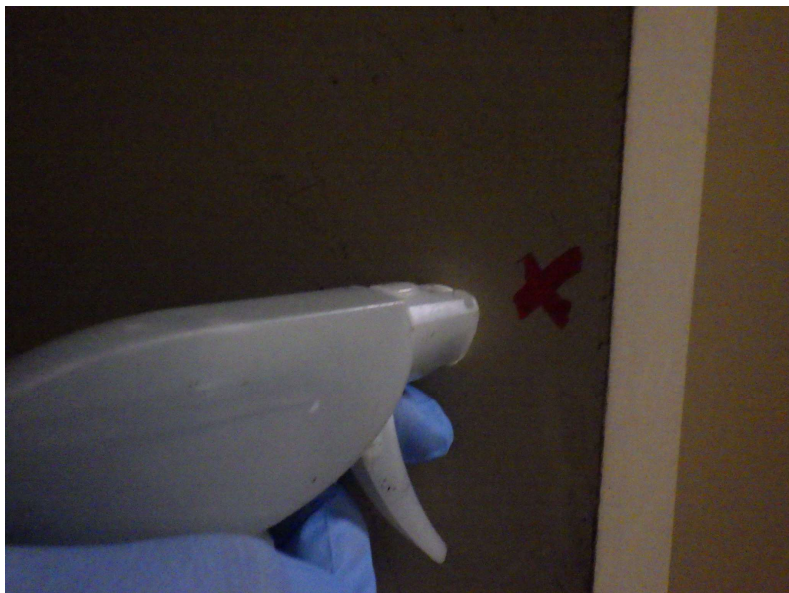
採取場所 No.4-1

湿潤

D階段階段室 壁

種類 コンクリート下地

EP塗装

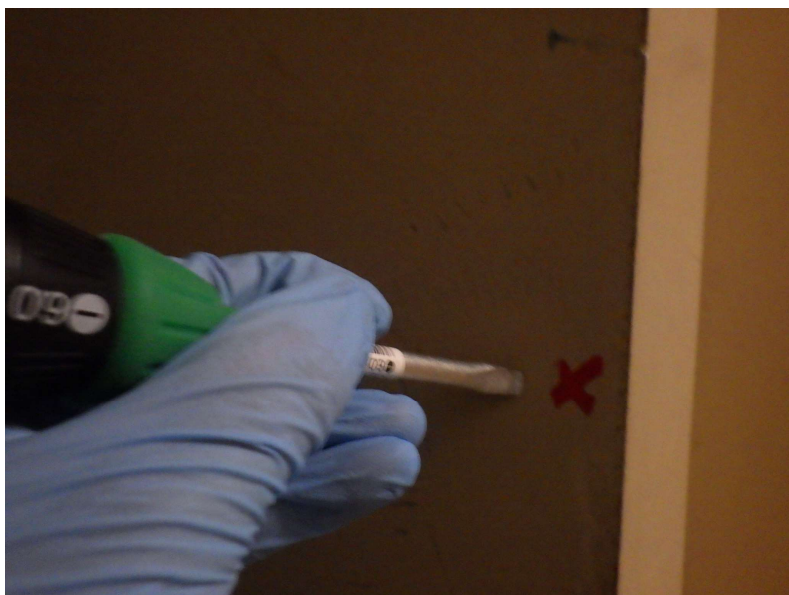
採取場所 No.4-1

採取

D階段階段室 壁

種類 コンクリート下地

EP塗装

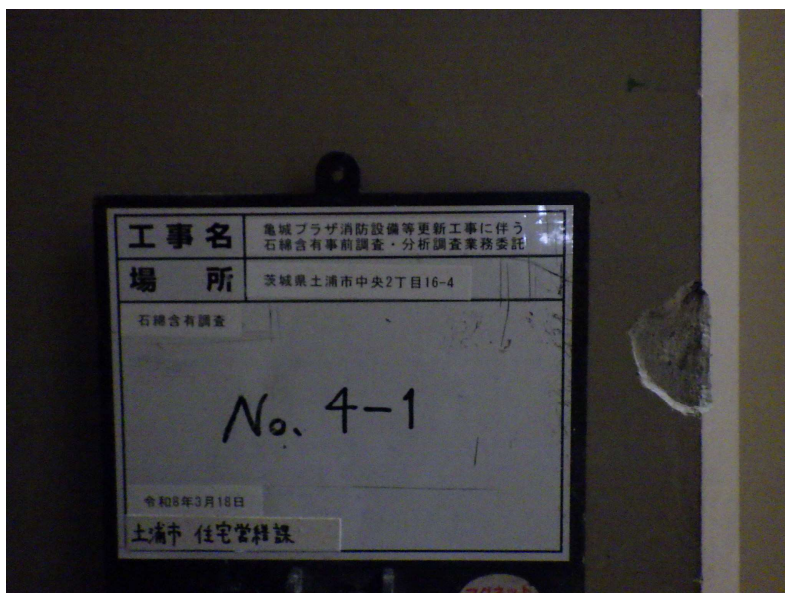
採取場所 No.4-1

作業後

D階段階段室 壁

種類 コンクリート下地

EP塗装

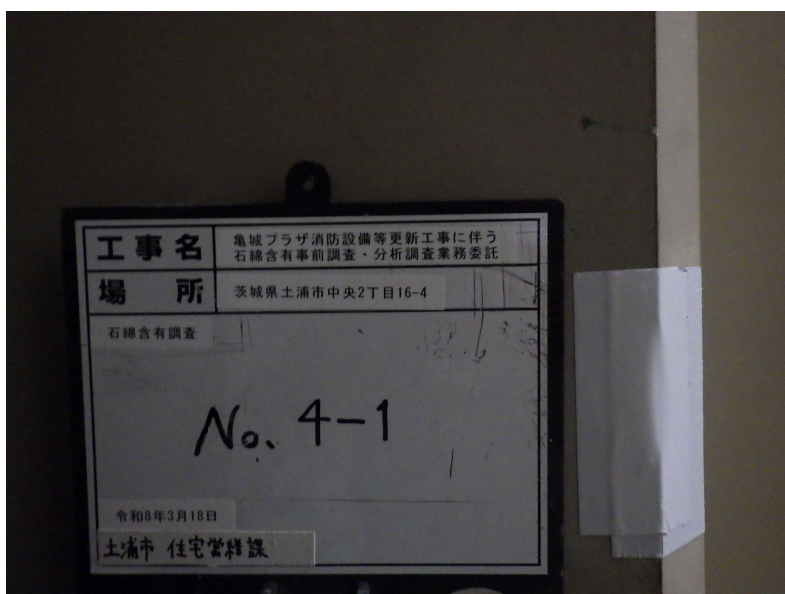
採取場所 No.4-1

補修後

D階段階段室 壁

種類 コンクリート下地

EP塗装

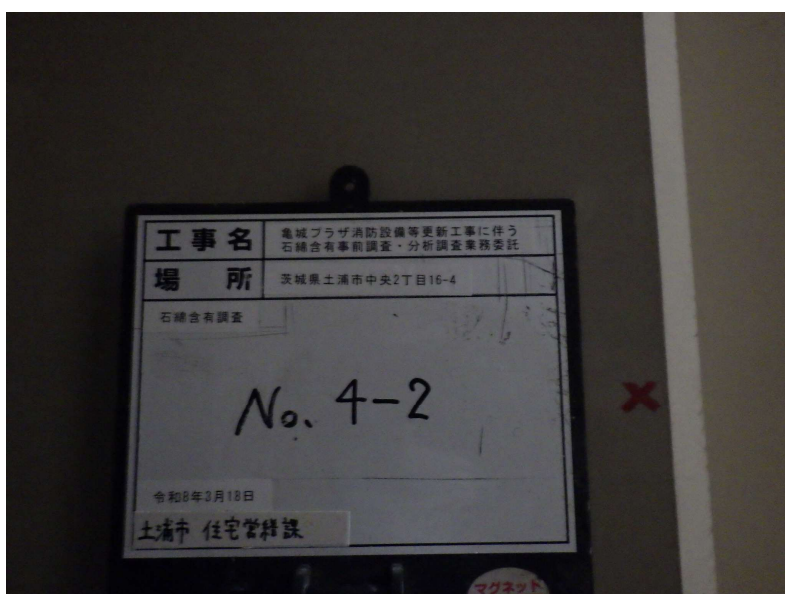
採取場所 No.4-2

作業前

D階段階段室 壁

種類 コンクリート下地

EP塗装

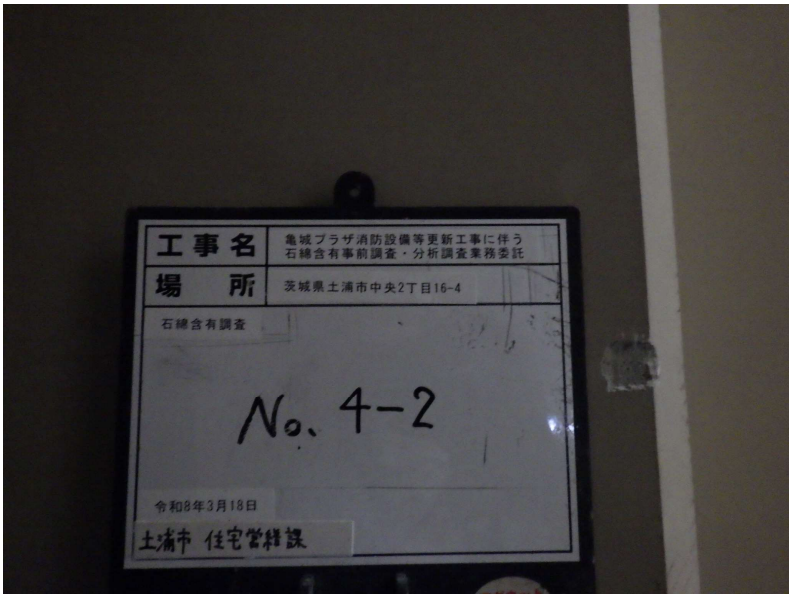
採取場所 No.4-2

作業後

D階段階段室 壁

種類 コンクリート下地

EP塗装

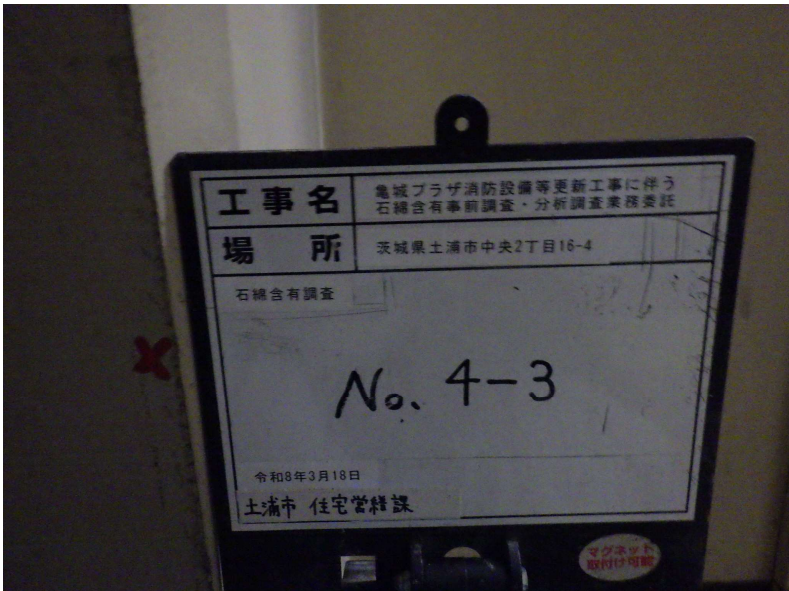
採取場所 No.4-3

作業前

D階段階段室 壁

種類 コンクリート下地

EP塗装

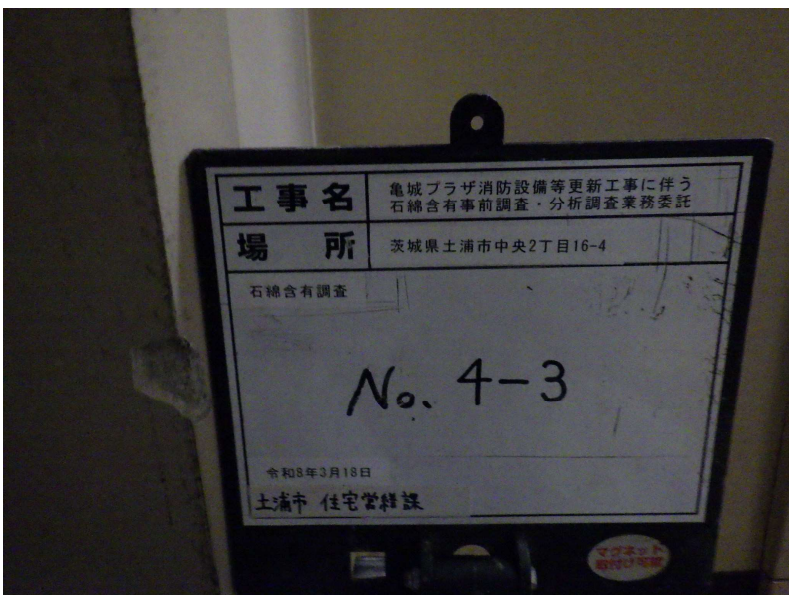
採取場所 No.4-3

作業後

D階段階段室 壁

種類 コンクリート下地

EP塗装

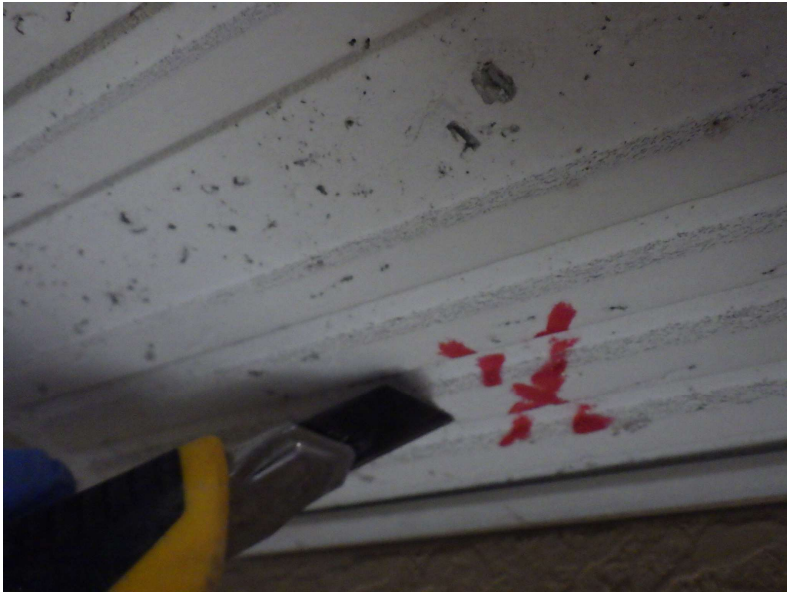
採取場所 No.5-1

採取

2階 更生保護

サポートセンター前 天井

種類 岩綿吸音板B

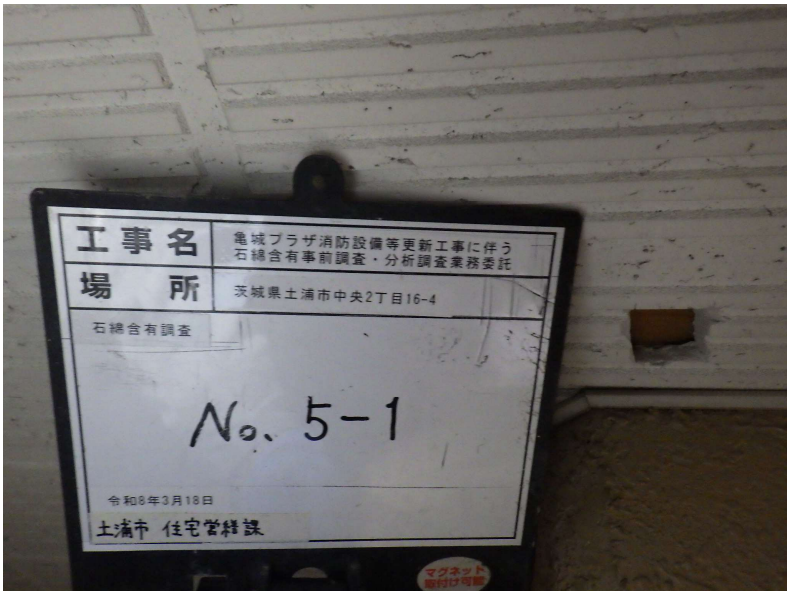
採取場所 No.5-1

作業後

2階 更生保護

サポートセンター前 天井

種類 岩綿吸音板B

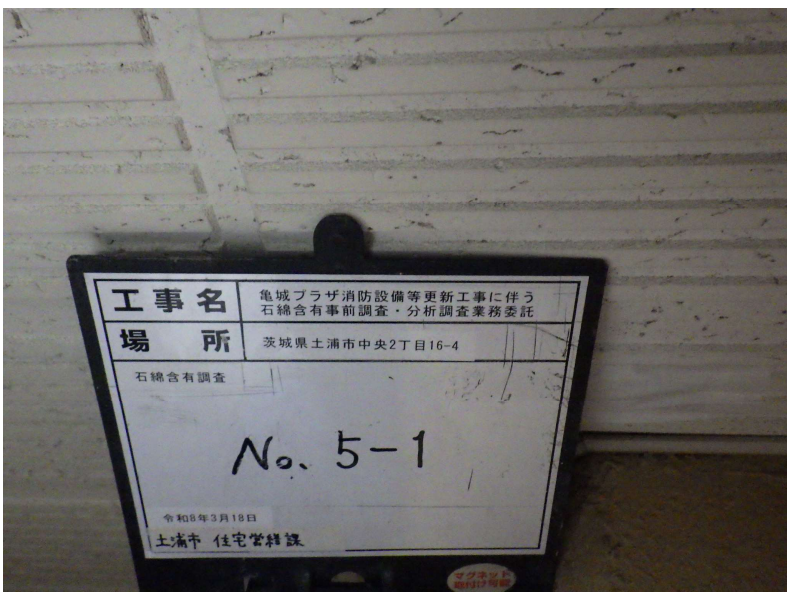
採取場所 No.5-1

補修後

2階 更生保護

サポートセンター前 天井

種類 岩綿吸音板B

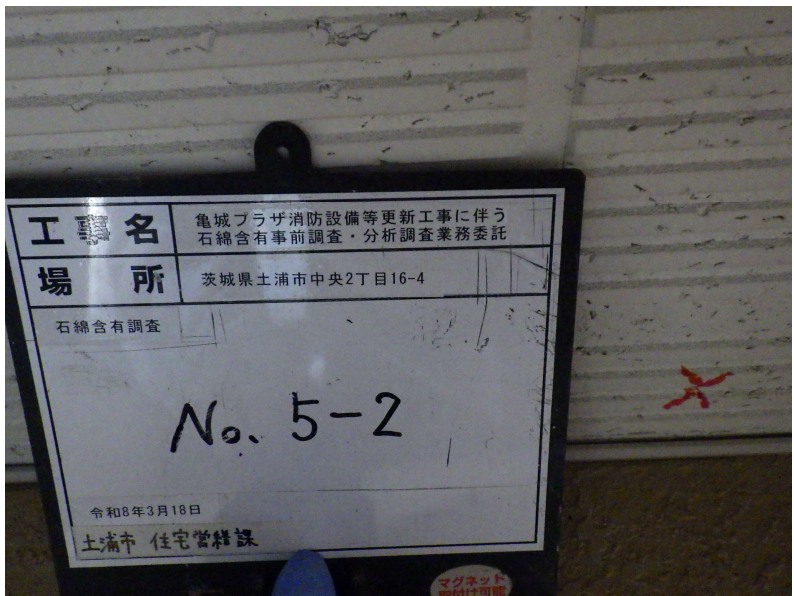
採取場所 No.5-2

作業前

2階 更生保護

サポートセンター前 天井

種類 岩綿吸音板B

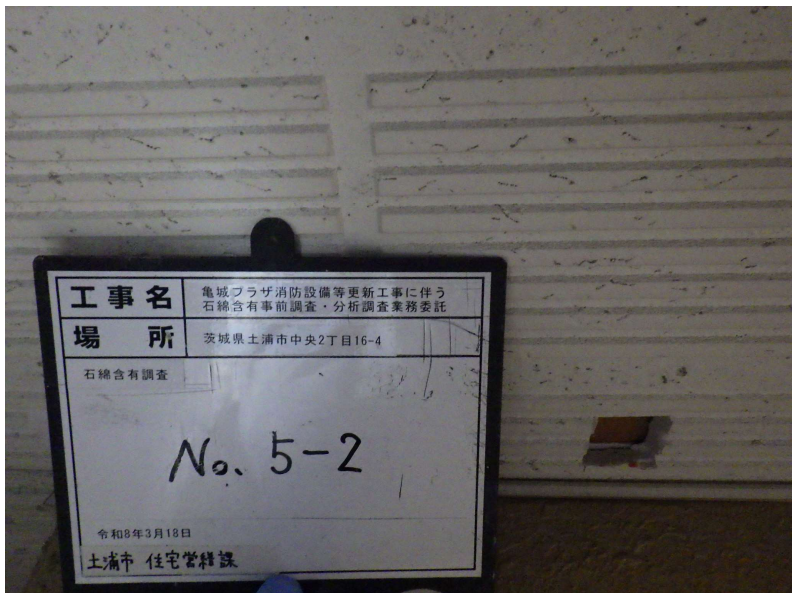
採取場所 No.5-2

作業後

2階 更生保護

サポートセンター前 天井

種類 岩綿吸音板B

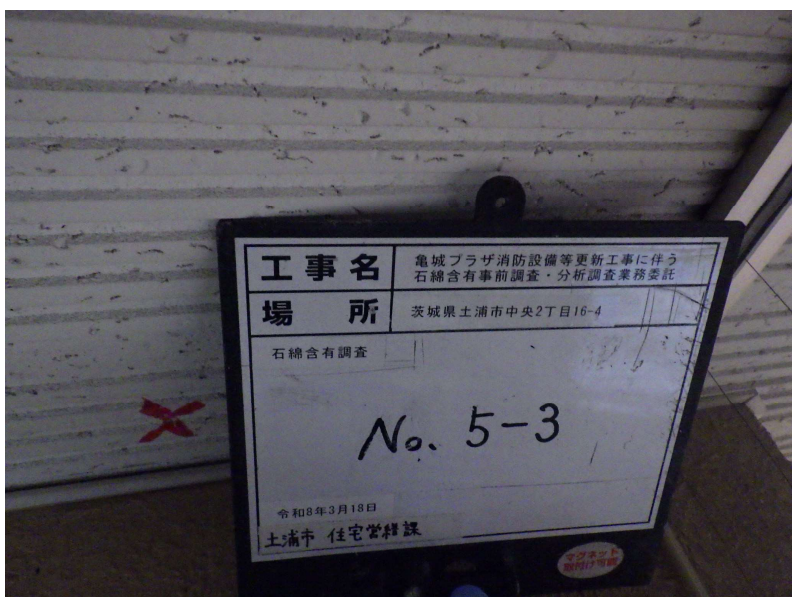
採取場所 No.5-3

作業前

2階 更生保護

サポートセンター前 天井

種類 岩綿吸音板B

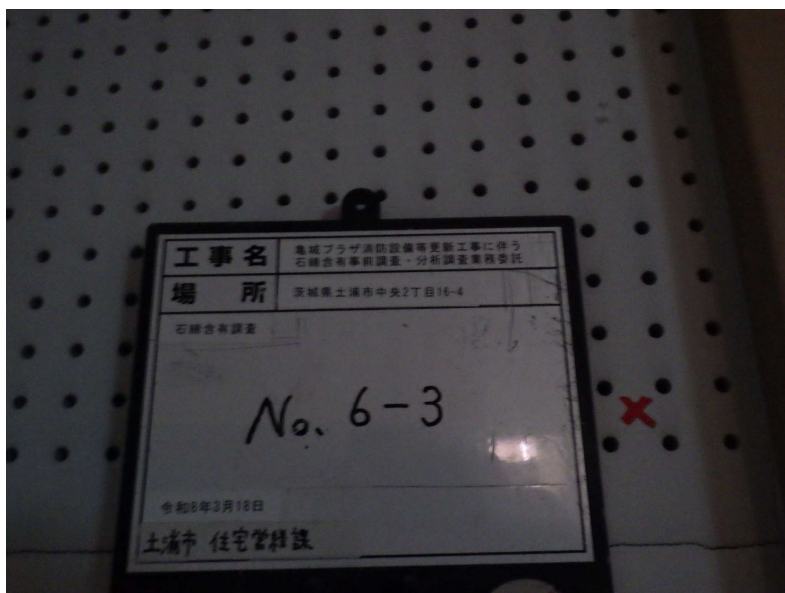
採取場所 No.6-3

作業前

2階 舞台客席入り口 壁

種類 有孔PB EP塗装

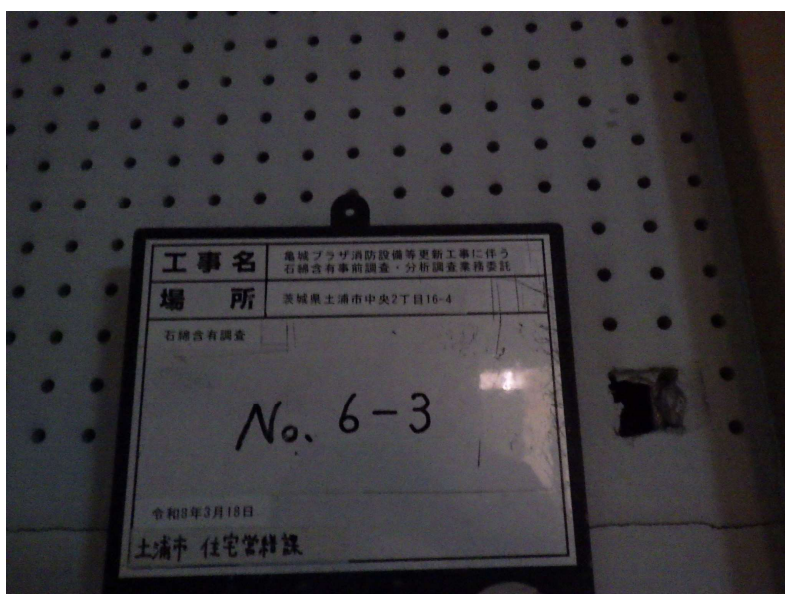
採取場所 No.6-3

作業後

2階 舞台客席入り口 壁

種類 有孔PB EP塗装

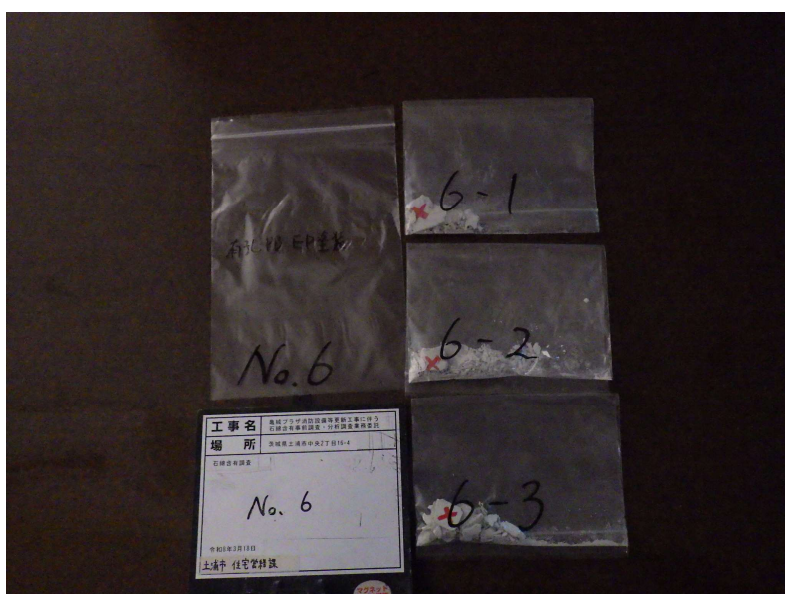
採取場所 No.6-1～6-3

試料名(種類)	アスベスト含有判定結果
有孔PB EP塗装	アスベスト含有

層	外観色	層割合(%)	アスベスト 推定含有率
1(表層側)	白	---	不検出
2	白	---	クリソタイル(0.1-5%)、アモサイト(0.1-5%)
---	---	---	---
---	---	---	---
---	---	---	---

採取試料

2階 舞台客席入り口 壁

種類 有孔PB EP塗装
