公共施設の除染詳細（ホットスポット対策のものも含む）

【荒川沖小学校】

除染実施日：平成 23 年 8 月 27 日

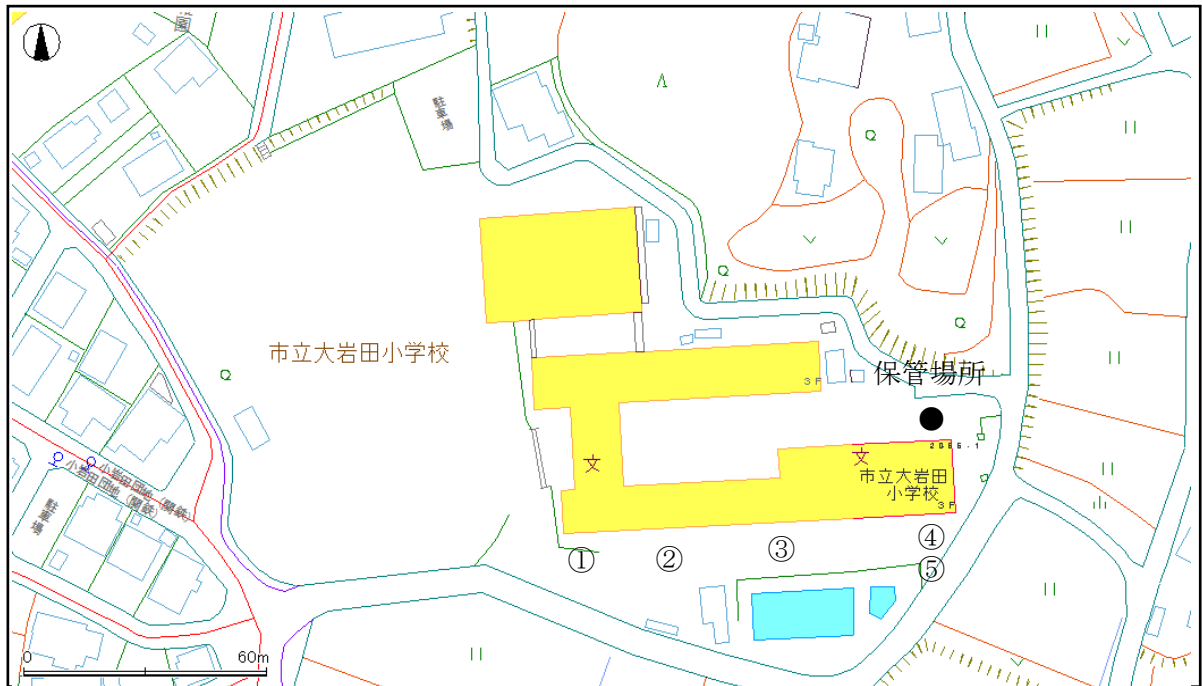
(1)対象施設平面図

No	測定日	地表 1cm		地表 50cm (中学校は 1m)		測定箇所 概要
		事前測定	事後測定	事前測定	事後測定	
1	(事前)平成 23	0.86	0.37	1.83	0.2	側溝 (コンクリート)
2	年 7 月 26 日	0.93	—	0.71	—	側溝 (コンクリート)
3	(事後)平成 23	1.25	0.4	1.08	0.19	側溝 (コンクリート)
4	年 11 月 15 日	1.04	0.39	0.9	0.28	側溝 (コンクリート)
5		1.56	0.38	1.58	0.24	側溝 (コンクリート)

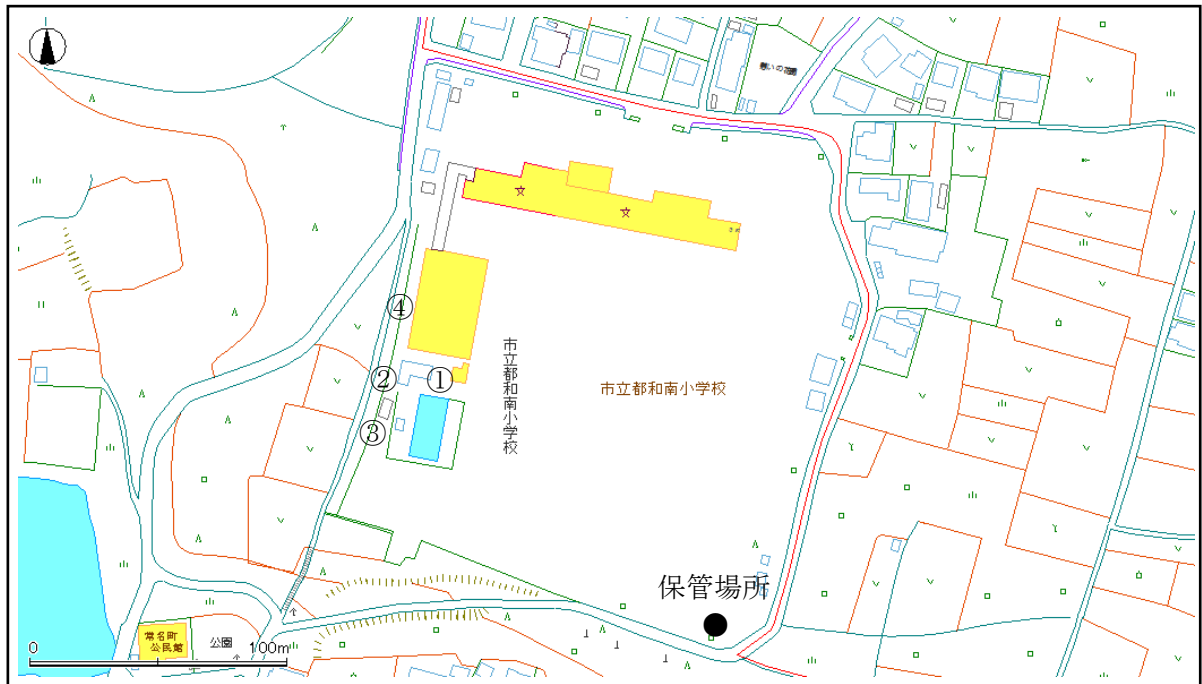
(1)対象施設平面図

No	測定日	地表 1cm		地表 50cm (中学校は 1m)		測定箇所 概要
		事前測定	事後測定	事前測定	事後測定	
1	(事前)平成 23	1.05	0.51	—	—	側溝 (コンクリート)
2	年 7 月 28 日	1.08	0.76	—	—	側溝 (コンクリート)
3	(事後)平成 23	1.04	0.81	—	—	側溝 (コンクリート)
4	年 8 月 22 日	2.1	0.83	—	—	側溝 (コンクリート)

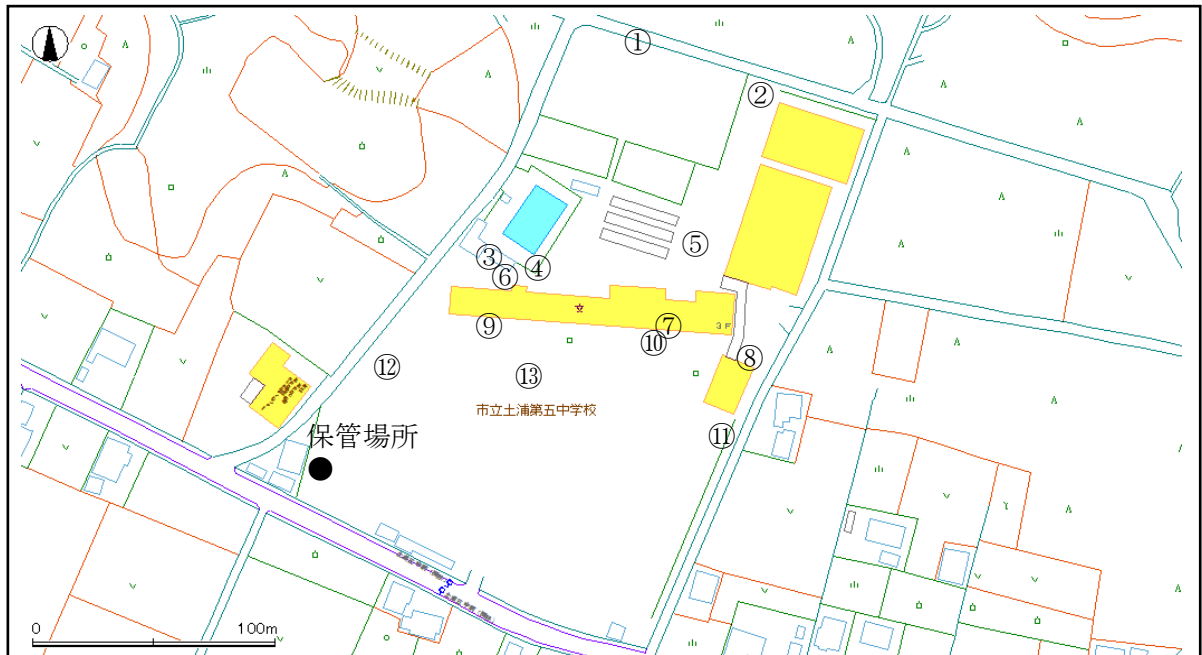
(1)対象施設平面図

No	測定日	地表 1cm		地表 50cm (中学校は 1m)		測定箇所 概要
		事前測定	事後測定	事前測定	事後測定	
1	(事前)平成 23 年 7 月 26 日 (事後)平成 23 年 9 月 2 日	0.76	0.35	—	—	テニスコート北側(土)
2		2.25	0.38	—	—	雨水柵(コンクリート)
3		0.9	0.6	—	—	雨水柵(コンクリート)
4		1.76	0.37	—	—	側溝(コンクリート)
5		0.99	0.37	—	—	側溝(コンクリート)
6		1.74	0.78	—	—	屋上排水溝(コンクリート)
7		0.61	0.42	—	—	屋上排水溝(コンクリート)
8		4.12	0.56	—	—	側溝(コンクリート)
9		0.76	0.55	—	—	側溝(コンクリート)
10		1	0.36	—	—	側溝(コンクリート)
11		0.87	0.25	—	—	側溝(コンクリート)
12		1.74	0.36	—	—	バックネット裏側(土)
13		0.46	0.25	—	—	側溝(コンクリート)

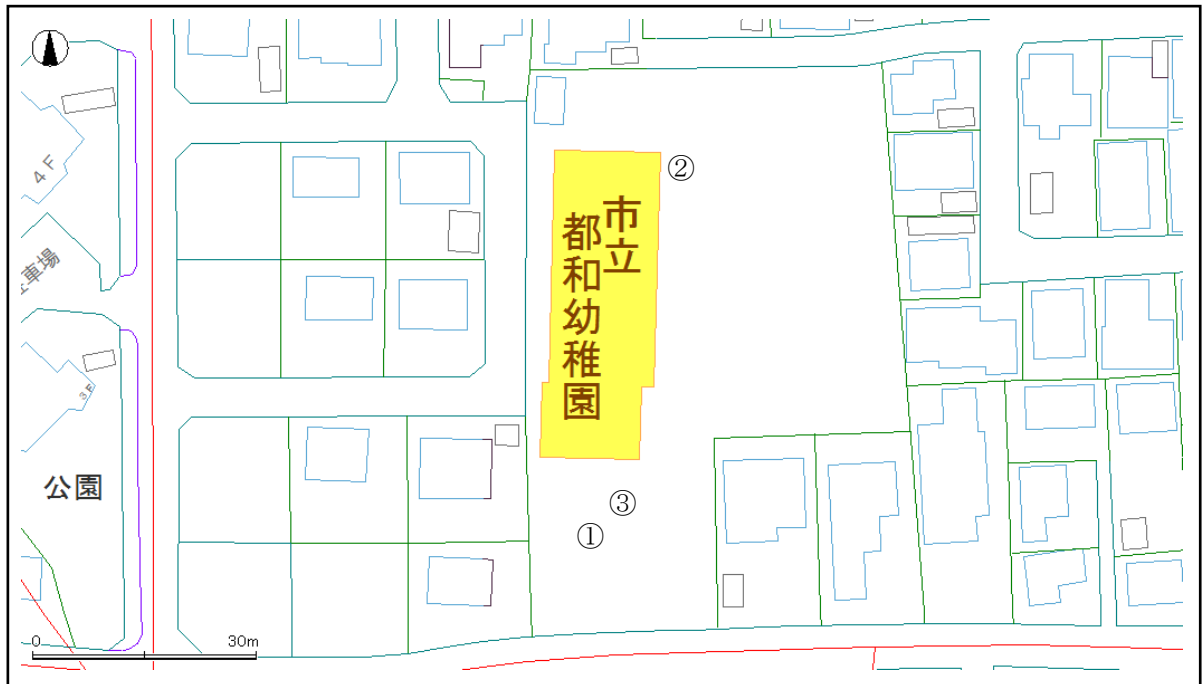
(1)対象施設平面図

No	測定日	地表 1cm		地表 50cm (中学校は 1m)		測定箇所 概要
		事前測定	事後測定	事前測定	事後測定	
1	(事前)平成 23 年 8 月 8 日	5.16	1.11	—	—	雨樋排水口 (コン クリート)
2	(事後)平成 23	1.37	0.5	—	—	側溝 (コンクリート)
3	年 8 月 25 日	1.17	1.02	—	—	側溝 (コンクリート)

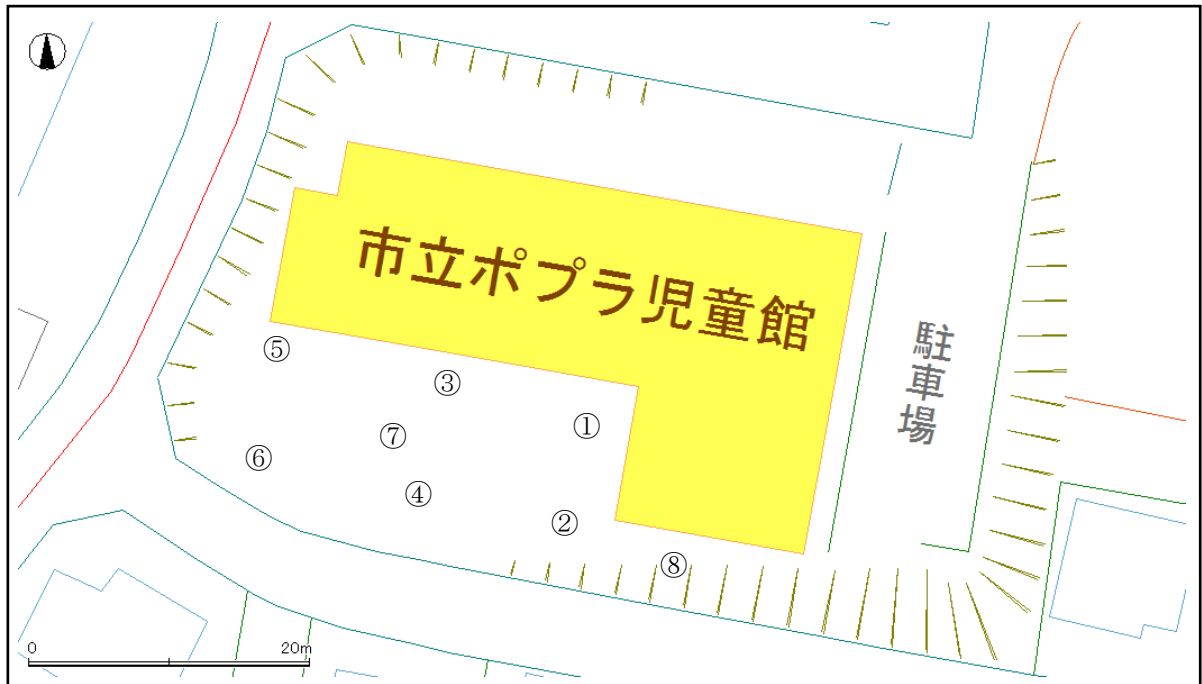
(1)対象施設平面図

No	測定日	地表 1cm		地表 50cm (中学校は 1m)		測定箇所概要
		事前測定	事後測定	事前測定	事後測定	
1	(事前)平成 24 年 9 月 10 日	0.19	0.08	0.18	0.08	園庭 (芝)
2		0.25	0.08	0.18	0.08	園庭 (芝)
3	(事後)平成 24 年 9 月 13 日	0.22	0.08	0.19	0.08	園庭 (芝)
4		0.26	0.11	0.19	0.09	園庭 (芝)
5		0.24	0.08	0.2	0.08	園庭 (芝)
6		0.17	0.08	0.19	0.08	園庭 (芝)
7		0.2	0.07	0.2	0.07	園庭 (芝)
8		0.27	0.11	0.18	0.11	園庭 (芝)

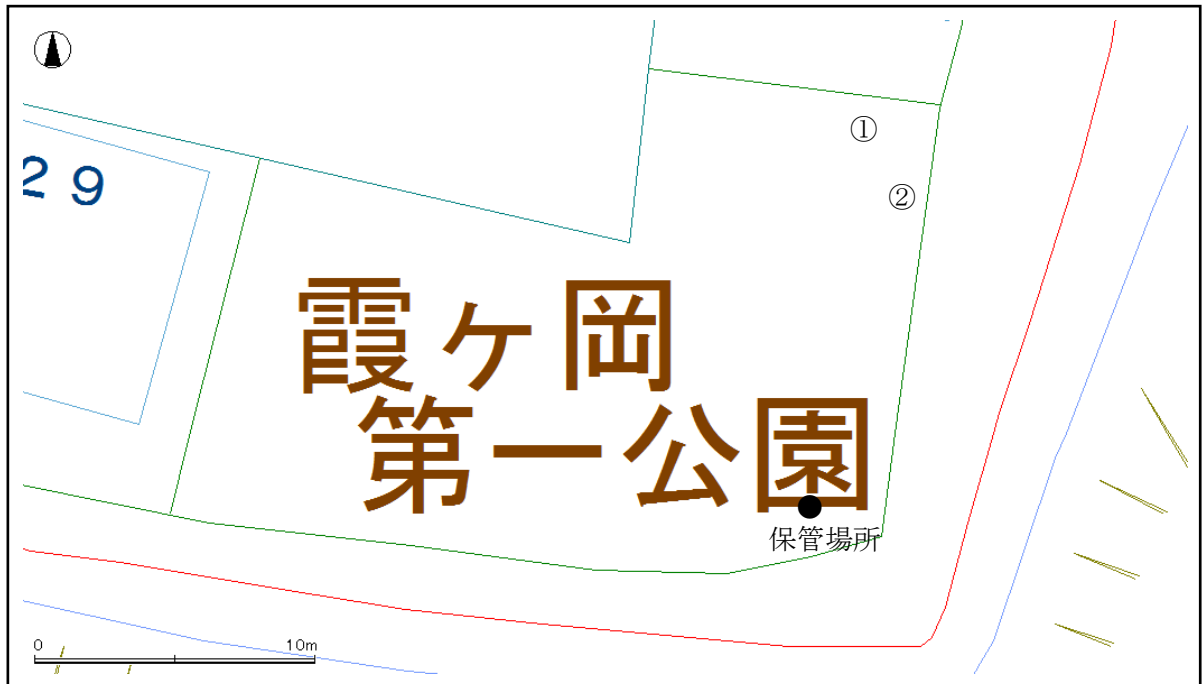
(1)対象施設平面図

No	測定日	地表 1cm		地表 50cm (中学校は 1m)		測定箇所概要
		事前測定	事後測定	事前測定	事後測定	
1	(事前)平成 23 年 12 月 13 日	0.92	0.29	0.3	0.23	すべり台下(土)
2	(事後)平成 23 年 12 月 29 日	1.44	0.26	0.39	0.26	樹木下(土)

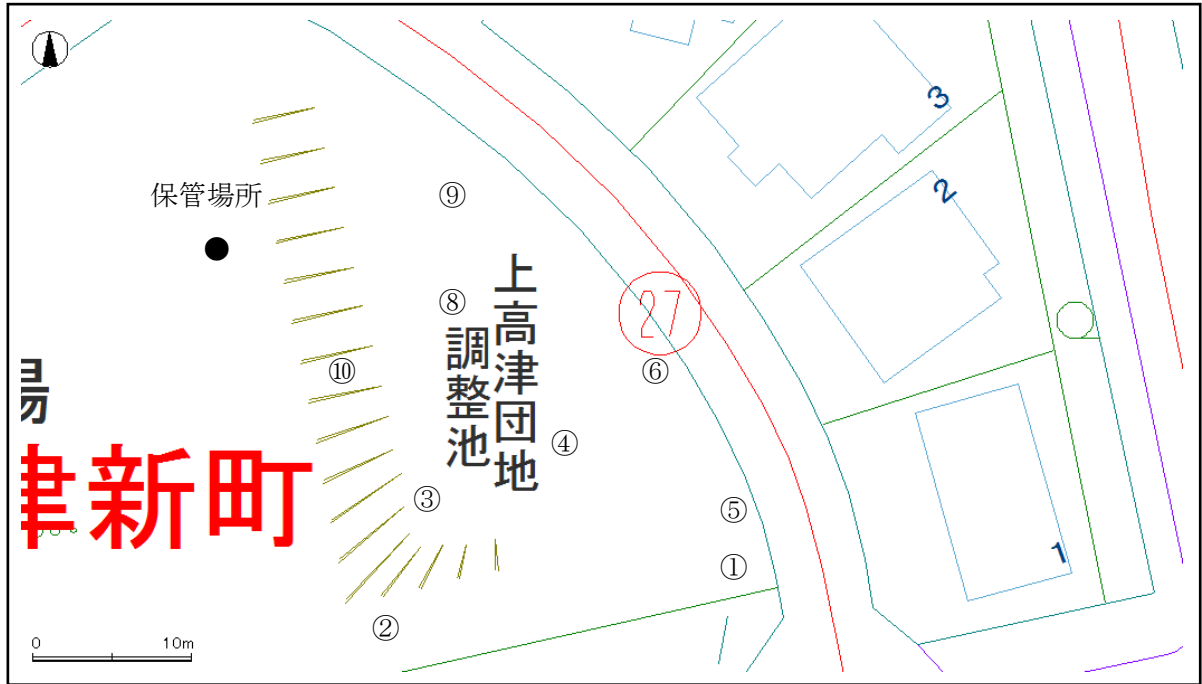
(1)対象施設平面図

No	測定日	地表 1cm		地表 1m で測定		測定箇所 概要
		事前測定	事後測定	事前測定	事後測定	
1	(事前)平成 24 年 1 月 25 日 (事後)平成 24 年 2 月 21 日	—	—	0.12	0.11	入口 (コンクリート)
2		—	—	0.15	0.18	進入路 (コンクリート)
3		—	—	0.44	0.21	底部 (コンクリート)
4		—	—	0.65	0.05	底部 (コンクリート)
5		—	—	0.29	0.13	底部 (コンクリート)
6		—	—	0.08	0.05	底部 (コンクリート)
7		—	—	0.42	0.13	底部 (コンクリート)
8		—	—	0.68	0.2	底部 (コンクリート)
9		—	—	1.68	0.14	底部 (コンクリート)
10		—	—	0.56	0.09	護岸ブロック (コンクリート)

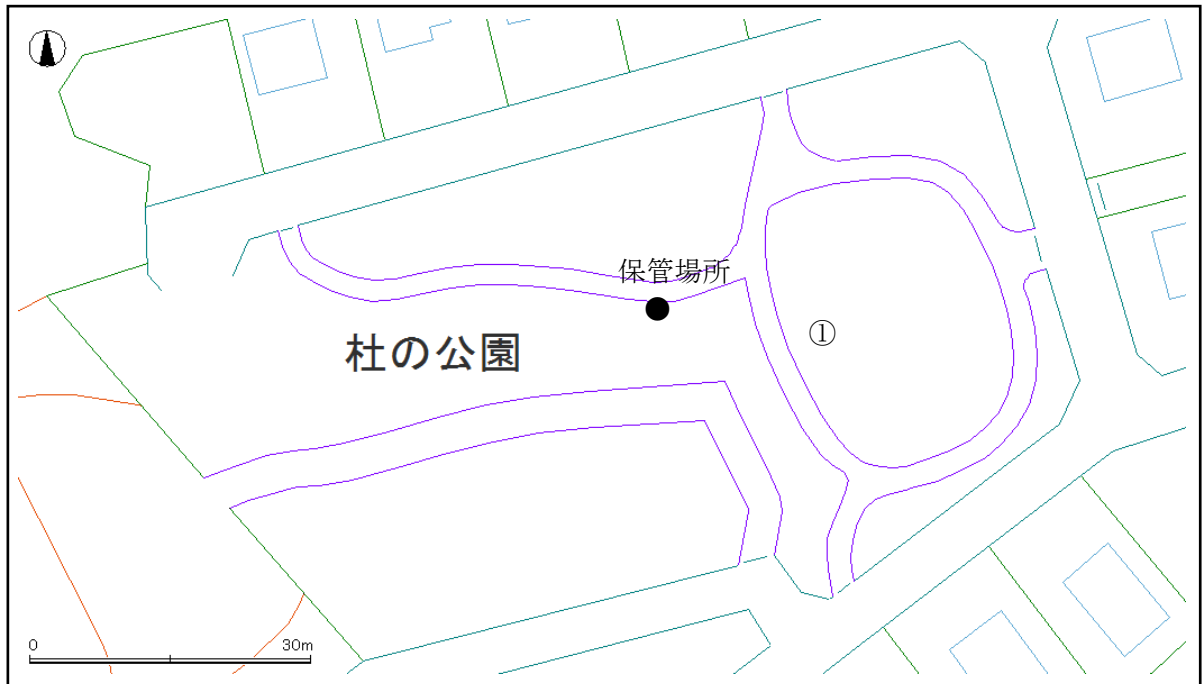
(1)対象施設平面図

No	測定日	地表 1cm		地表 50cm (中学校は 1m)		測定箇所概要
		事前測定	事後測定	事前測定	事後測定	
1	(事前)平成 23 年 12 月 5 日 (事後)平成 23 年 12 月 16 日	1.2	0.36	0.35	—	滑り台下 (土)

除染実施日：平成 23 年 12 月 16 日

No	搬入日	測定日	地表の空間線量率 ( $\mu$ Sv/h)	容器種類
1	平成 23 年 12 月 16 日			土嚢袋 (合繊)

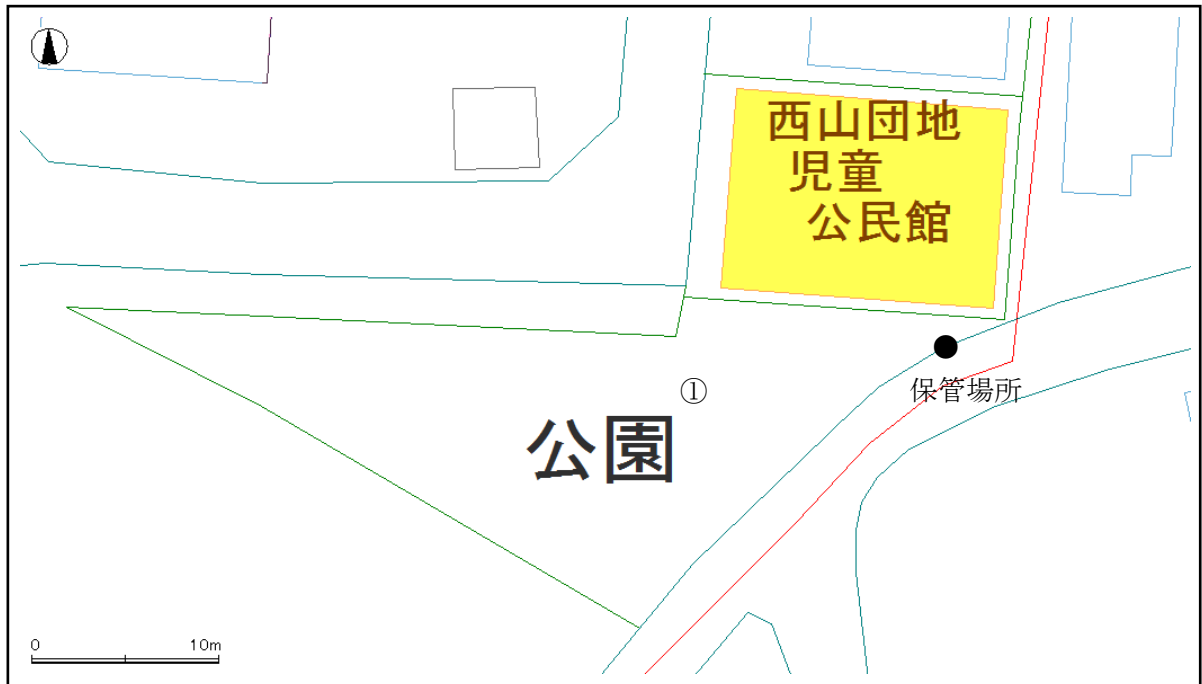
(1)対象施設平面図

No	測定日	地表 1cm		地表 50cm (中学校は 1m)		測定箇所概要
		事前測定	事後測定	事前測定	事後測定	
1	(事前)平成 23 年 12 月 27 日 (事後)平成 24 年 3 月 28 日	1.57	0.14	0.57	0.16	砂場 (砂)

除染実施日：平成 23 年 12 月 27 日
