未来への伝承

新収蔵庫の完成

—資料を守り、伝える

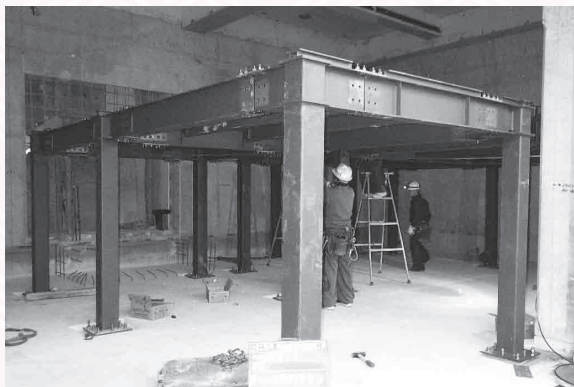
写真①は、鉄骨工事の様子です。博物館には昭和63(1

▲写真① 鉄骨工事の様子

988)年の建築の際に、収蔵庫へ改装可能な駐車場兼倉庫スペースがありました。そのため、今回はこの空間を有効に活用すべく、鉄骨を組み二層にしたのです。写真②は一層目の完成状況です。民俗資料など、重量のある大型の資料にも対応できるように、二重床としていきます。写真③は二層目

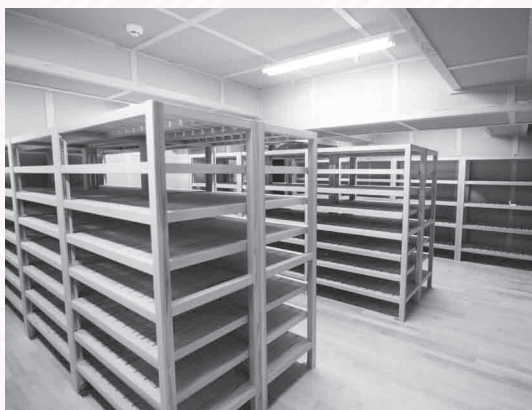
です。主に小型の歴史資料の収蔵スペースです。内装には耐火性能に優れた素材を使用し、さらに温湿度管理が必要な資料に対応できるように、最新の調湿性能を持つ専門工法を用い、木製棚も設置しました。

▲写真③ 収蔵庫二層目

さて、そもそもなぜ収蔵庫が必要なのでしょう。資料は材質によって最適な環境におかれることで、長く安全に保管することができます。特に大きな影響を及ぼすのが湿度です。湿度が高いとカビや虫食い・錆が、湿度が低いとひび割れやはがれが生じます。そのため、特に環境の影響を受けやすい資料については、温湿度を一定に保つよう工夫が必要となり、近年は機械による空調管理を行なっています。今回の工事では、二層目の収蔵庫は24時間温湿度管理ができるものとし、相対湿度55%前後(紙に適した数値)になるよう調整して、特に繊細な資料を収蔵していく予定です。

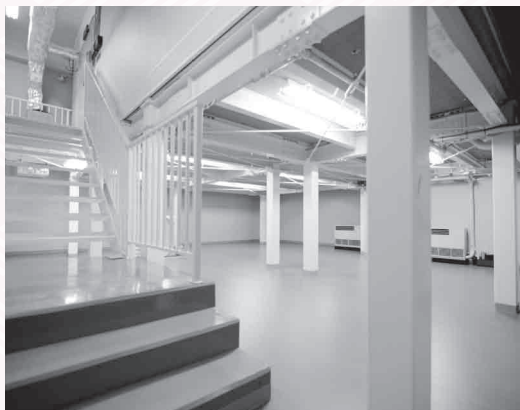
▲写真② 収蔵庫一層目
