補助金制度提出工事写真例

* 提出先によっては、内容が異なる場合があります。
これは歩行者荷重の仕様例です。

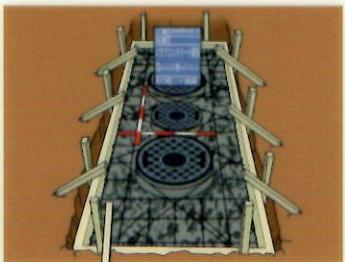
⑮ 着工前 清化槽設備士監督
※背景に工事を行う場所の周辺状況を写す
