・TVカメラ調査工

〔工事件名〕 神立町地内管渠更生実設計業務委託

T V カ メ ラ 調 査 写 真

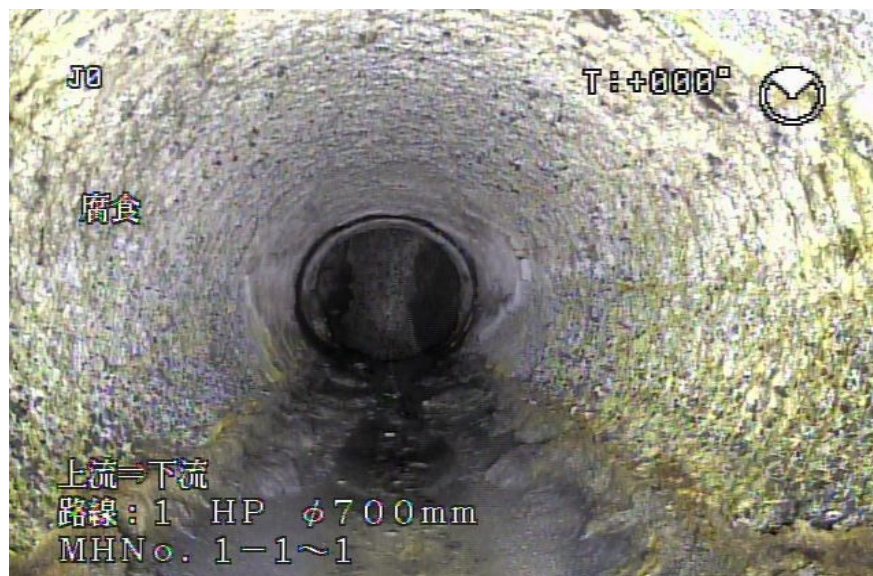
【写真番号】	4
【路線番号】	1
【マンホール番号】	
MHNo. 1-1~MHNo. 1	
【管種・管径】	
HP・φ700	
【位 置】	
J0~J1	
0.60m~4.90m	
【内 容】	
直視	
腐食A

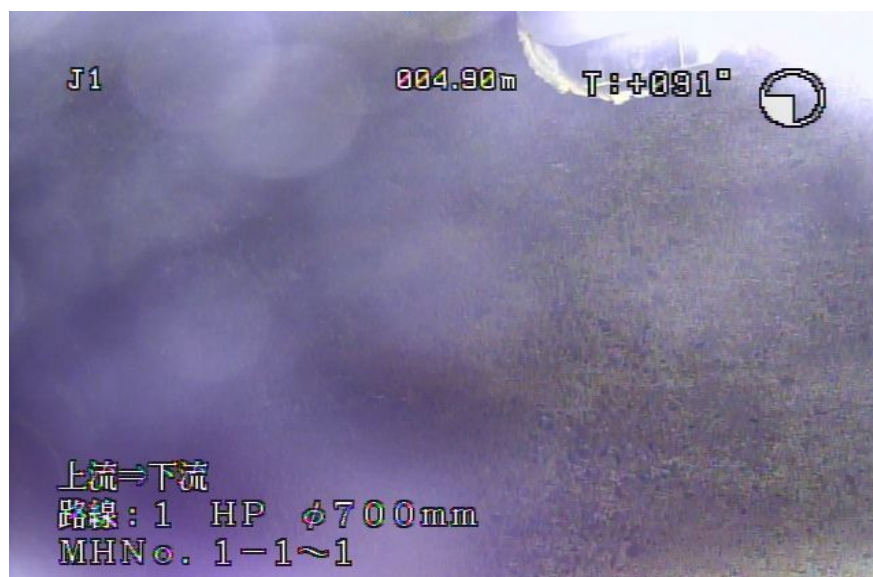
【写真番号】	4
【路線番号】	1
【マンホール番号】	
MHNo. 1-1~MHNo. 1	
【管種・管径】	
HP・φ700	
【位 置】	
J0~J1	
0.60m~4.90m	
【内 容】	
側視	
腐食A

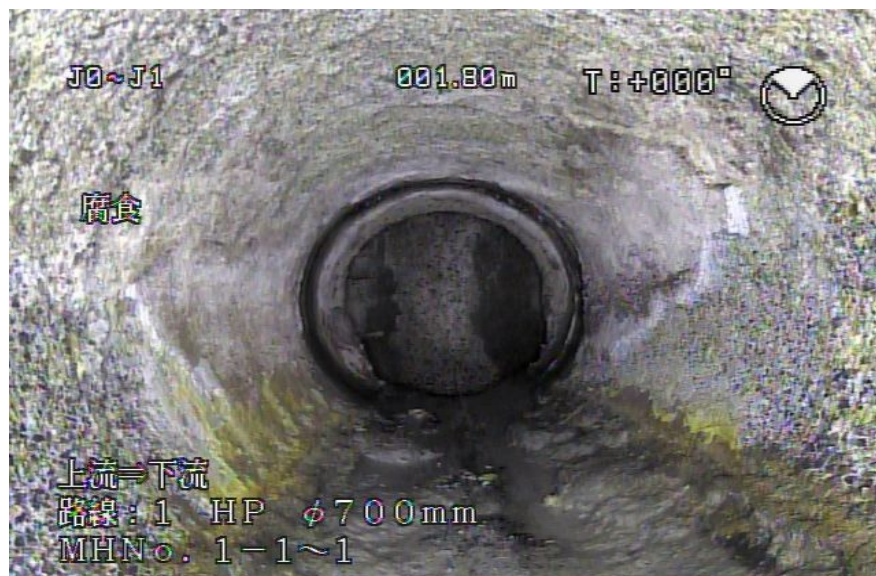
【写真番号】 4  
 【路線番号】 1  
 【マンホール番号】  
 MHN○. 1-1~MHN○. 1  
 【管種・管径】  
 HP・φ700  
 【位 置】  
 J0~J1  
 0.60m~4.90m  
 【内 容】  
 直視  
 腐食A

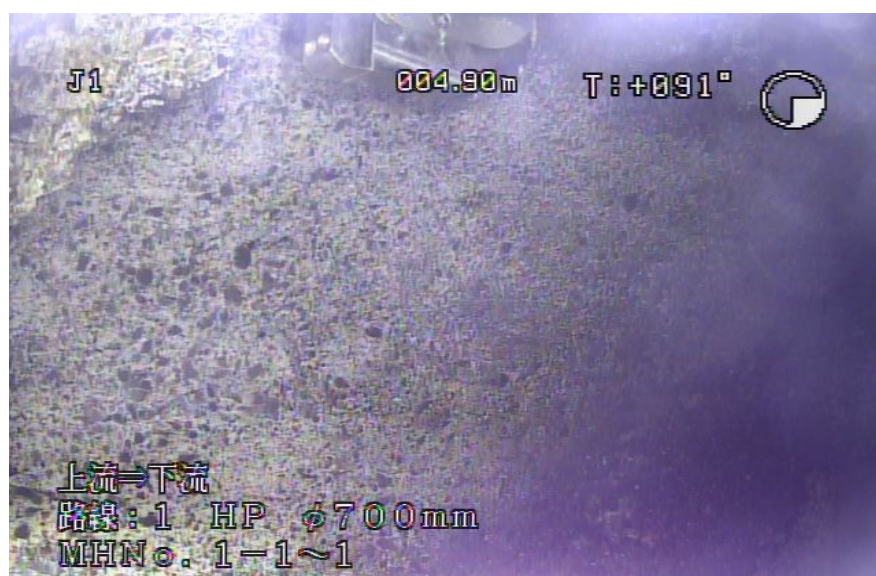
【写真番号】 4  
 【路線番号】 1  
 【マンホール番号】  
 MHN○. 1-1~MHN○. 1  
 【管種・管径】  
 HP・φ700  
 【位 置】  
 J0~J1  
 0.60m~4.90m  
 【内 容】  
 側視  
 腐食A

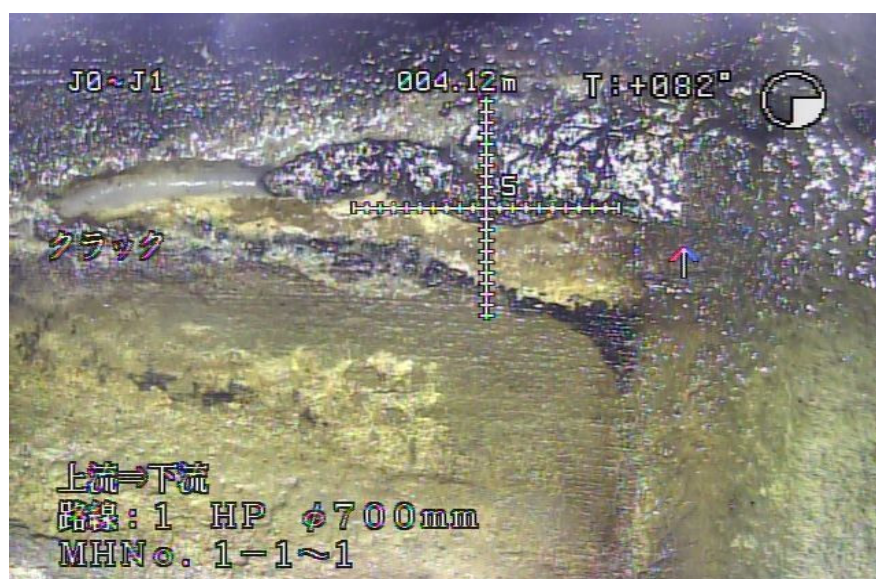
【写真番号】 5  
 【路線番号】 1  
 【マンホール番号】  
 MHN No. 1-1~MHN No. 1  
 【管種・管径】  
 HP・φ700  
 【位置】  
 J0~J1  
 4.12m  
 【内容】  
 側視  
 クラックa

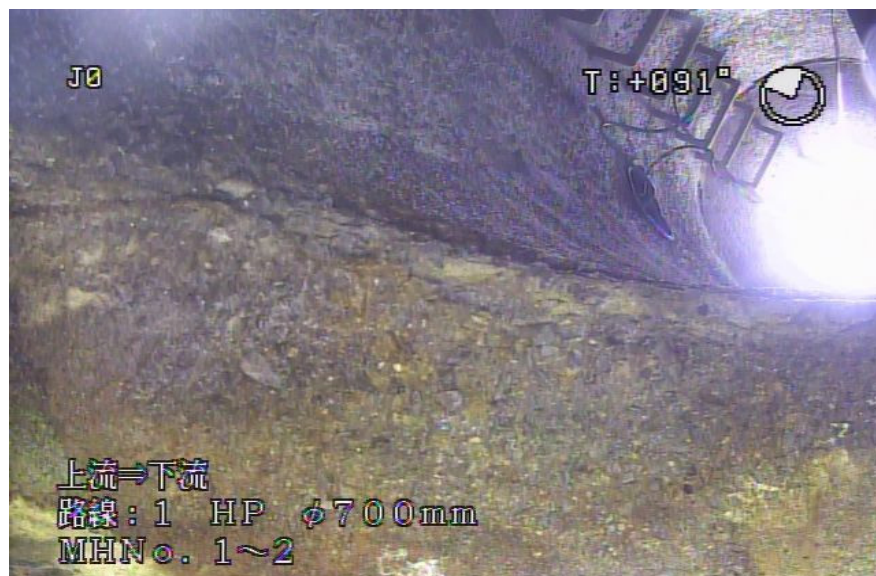
【写真番号】	1
【路線番号】	1
【マンホール番号】	
MHNo. 1～MHNo. 2	
【管種・管径】	
HP・φ700	
【位 置】	
J0～J1 ～J1～J2	
0.60m～5.32m	
【内 容】	
側視	
腐食A	
※	
テロップ誤記	
誤→mテロップ無し	
正→0.60m

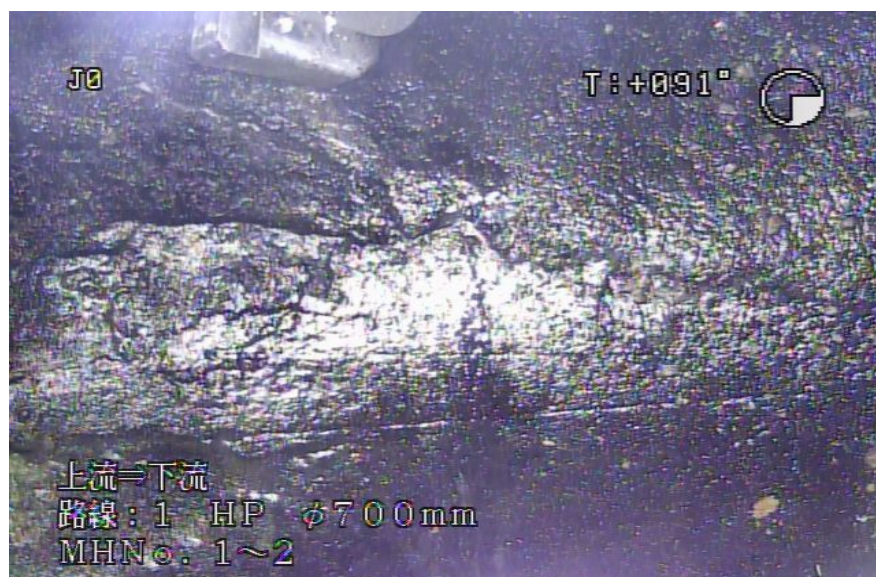
【写真番号】	1
【路線番号】	1
【マンホール番号】	
MHNo. 1～MHNo. 2	
【管種・管径】	
HP・φ700	
【位 置】	
J0～J1 ～J1～J2	
0.60m～5.32m	
【内 容】	
側視	
腐食A	
※	
テロップ誤記	
誤→mテロップ無し	
正→0.60m

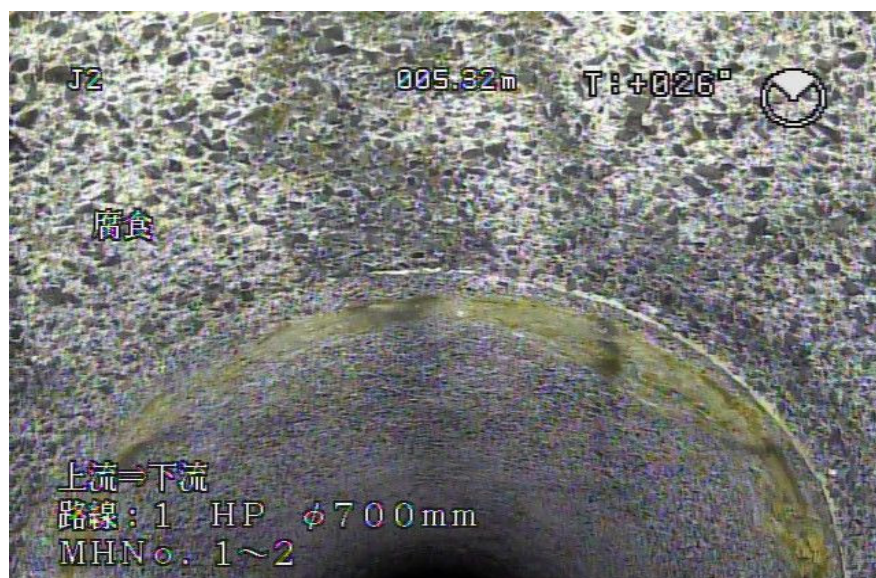
【写真番号】 1  
 【路線番号】 1  
 【マンホール番号】  
 MHN○. 1~MHN○. 2  
 【管種・管径】  
 HP・φ700  
 【位 置】  
 J0~J1 ~J1~J2  
 0.60m~5.32m  
 【内 容】  
 側視  
 腐食A

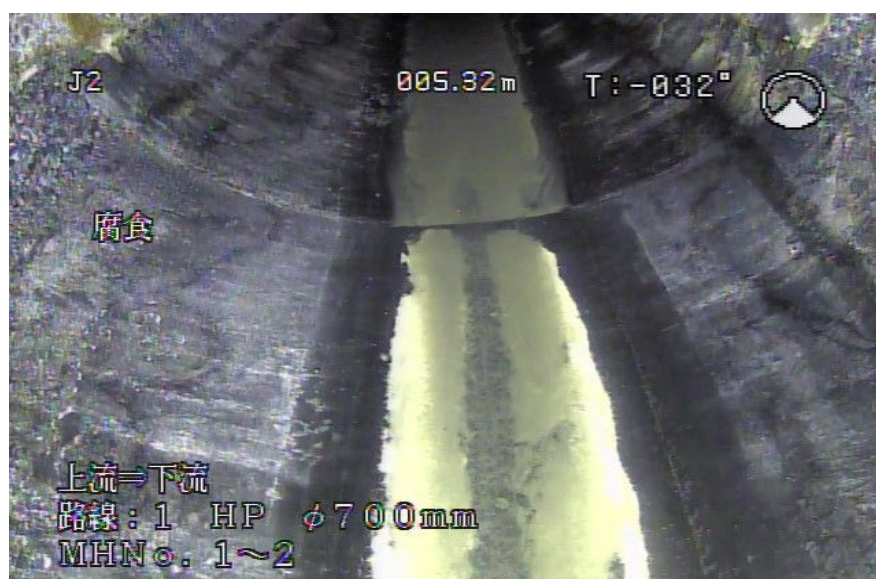
【写真番号】 1  
 【路線番号】 1  
 【マンホール番号】  
 MHN○. 1~MHN○. 2  
 【管種・管径】  
 HP・φ700  
 【位 置】  
 J0~J1 ~J1~J2  
 0.60m~5.32m  
 【内 容】  
 側視  
 腐食A

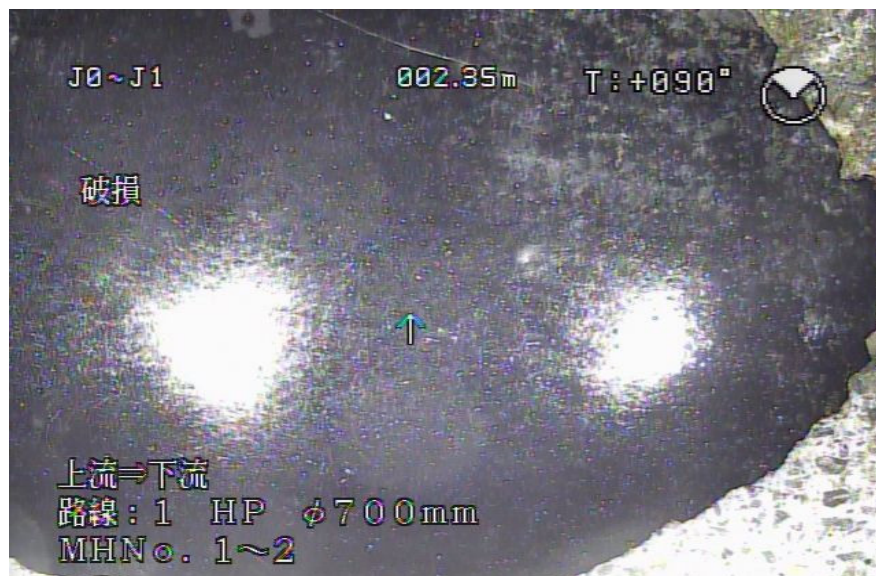
【写真番号】 2  
 【路線番号】 1  
 【マンホール番号】  
 MHN○. 1~MHN○. 2  
 【管種・管径】  
 HP・φ700  
 【位 置】  
 J0~J1  
 2.35m  
 【内 容】  
 側視  
 破損a

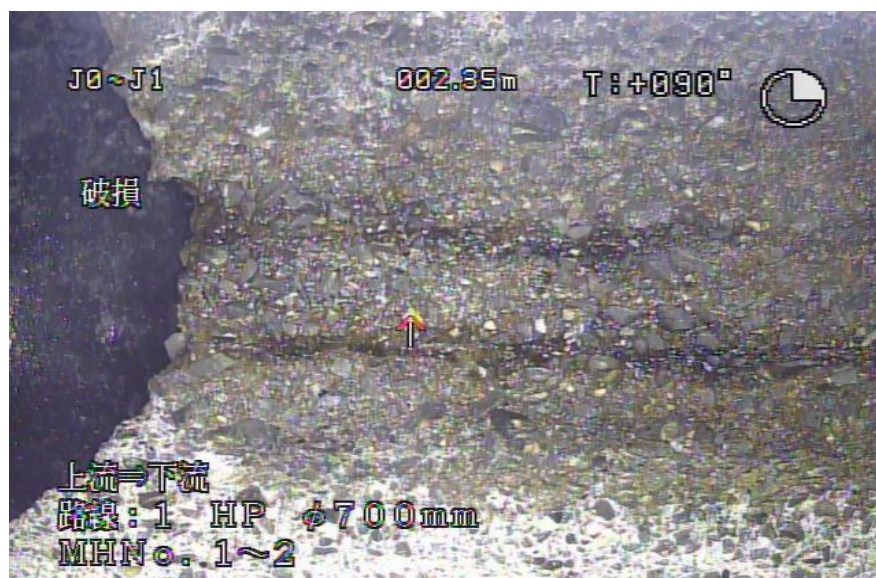
【写真番号】 2  
 【路線番号】 1  
 【マンホール番号】  
 MHN○. 1~MHN○. 2  
 【管種・管径】  
 HP・φ700  
 【位 置】  
 J0~J1  
 2.35m  
 【内 容】  
 側視  
 破損a

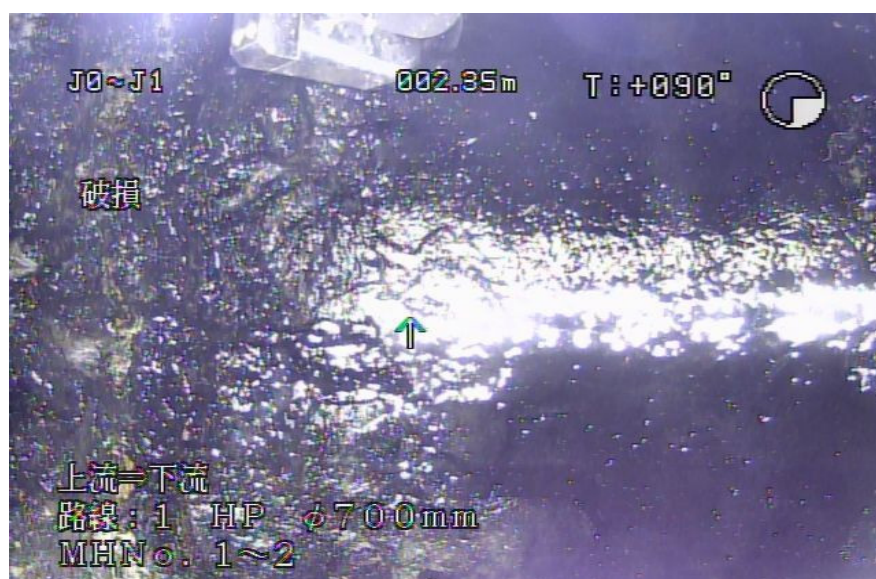
【写真番号】 2  
 【路線番号】 1  
 【マンホール番号】  
 MHN○. 1~MHN○. 2  
 【管種・管径】  
 HP・φ700  
 【位 置】  
 J0~J1  
 2.35m  
 【内 容】  
 側視  
 破損a

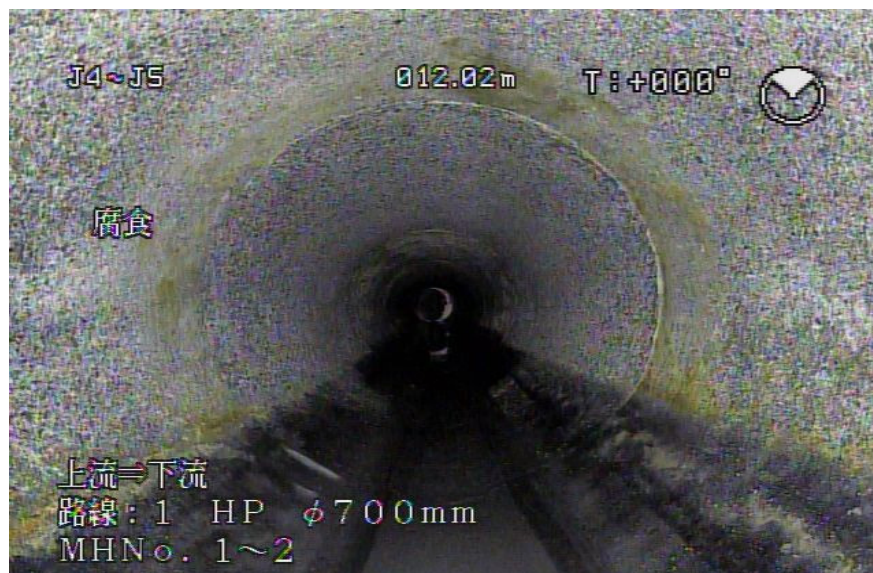
【写真番号】	3
【路線番号】	1
【マンホール番号】	
MHNo. 1～MHNo. 2	
【管種・管径】	
HP・φ700	
【位 置】	
J2 ～J3 ～J11	
5.32m～27.81m	
【内 容】	
直視	
腐食B

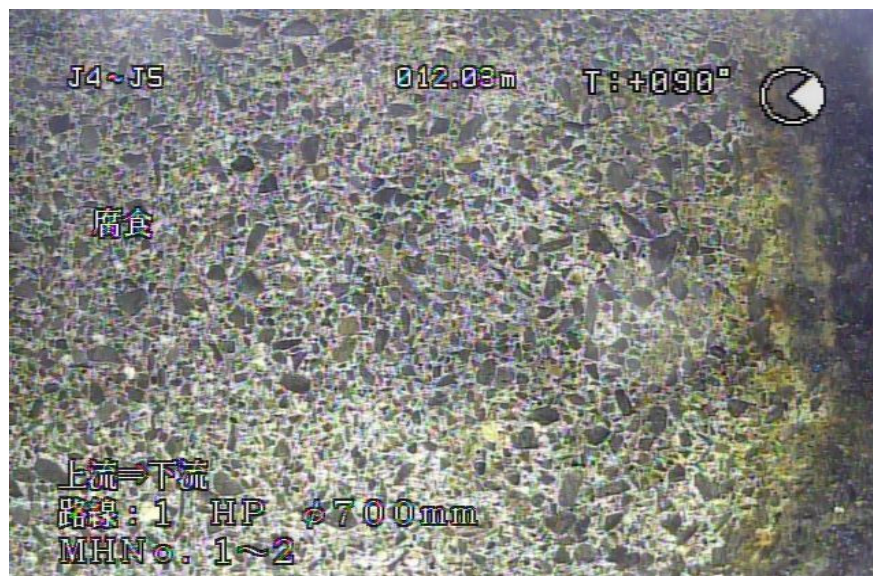
【写真番号】	3
【路線番号】	1
【マンホール番号】	
MHNo. 1～MHNo. 2	
【管種・管径】	
HP・φ700	
【位 置】	
J2 ～J3 ～J11	
5.32m～27.81m	
【内 容】	
側視	
腐食B

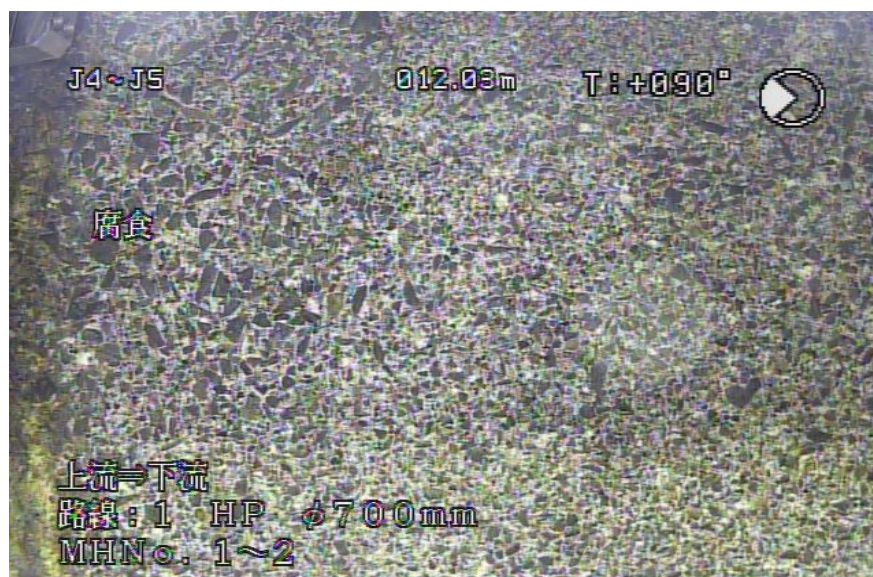
【写真番号】	3
【路線番号】	1
【マンホール番号】	
MHNo. 1～MHNo. 2	
【管種・管径】	
HP・φ700	
【位 置】	
J2 ～J3 ～J11	
5.32m～27.81m	
【内 容】	
側視	
腐食B

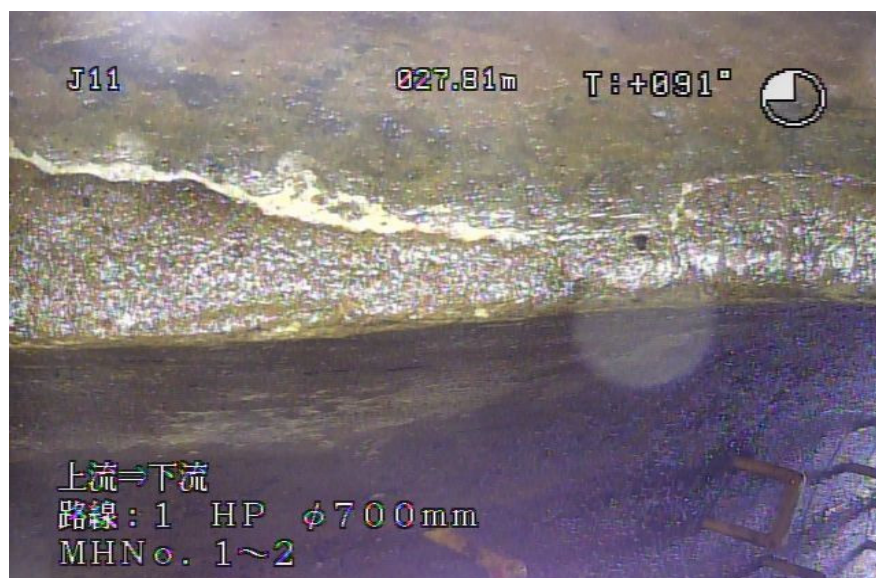
【写真番号】 3  
 【路線番号】 1  
 【マンホール番号】  
 MHN○. 1~MHN○. 2  
 【管種・管径】  
 HP・φ700  
 【位 置】  
 J2 ~J3 ~J11  
 5.32m~27.81m  
 【内 容】  
 側視  
 腐食B

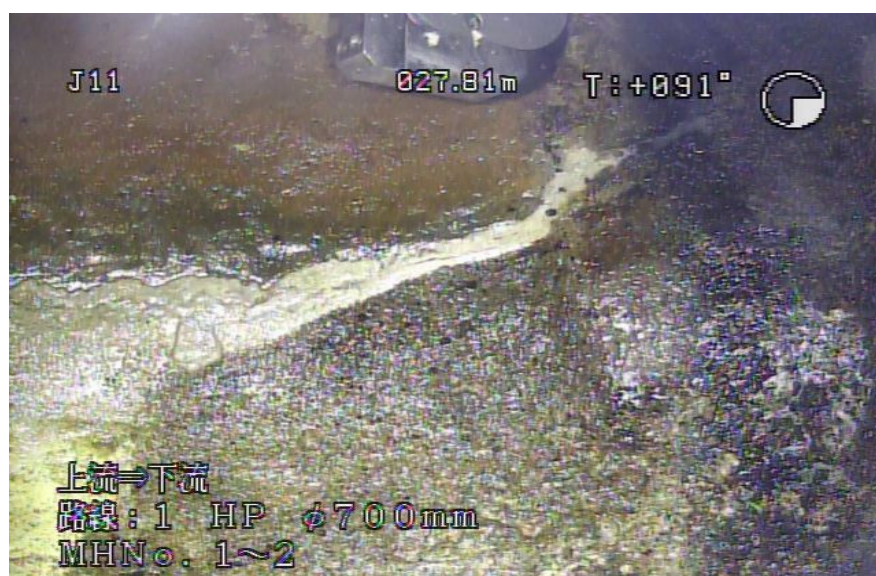
【写真番号】 3  
 【路線番号】 1  
 【マンホール番号】  
 MHN○. 1~MHN○. 2  
 【管種・管径】  
 HP・φ700  
 【位 置】  
 J2 ~J3 ~J11  
 5.32m~27.81m  
 【内 容】  
 側視  
 腐食B
