## 建材中の石綿分析結果報告書

土教生委第15号  
土浦市青少年の家解体工事に伴う  
石綿含有建材分析調査業務委託

## 土浦市青少年の家 試料採取位置図

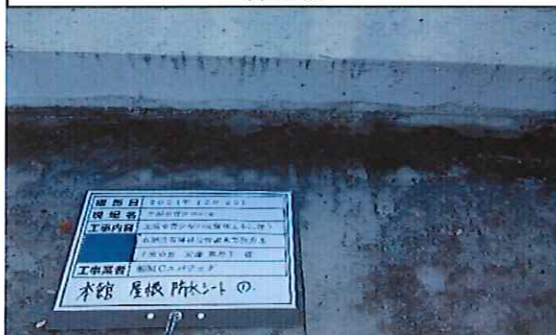
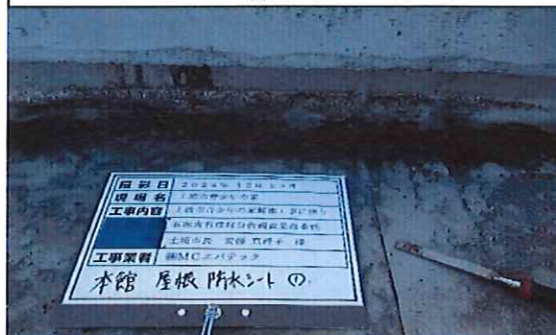
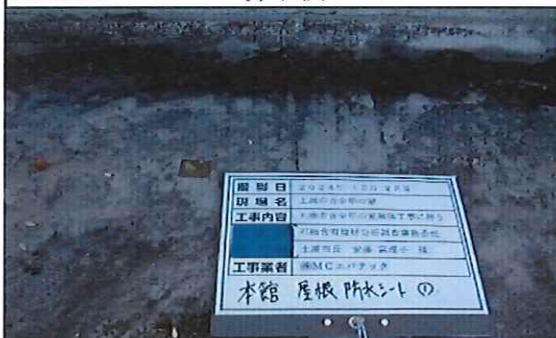
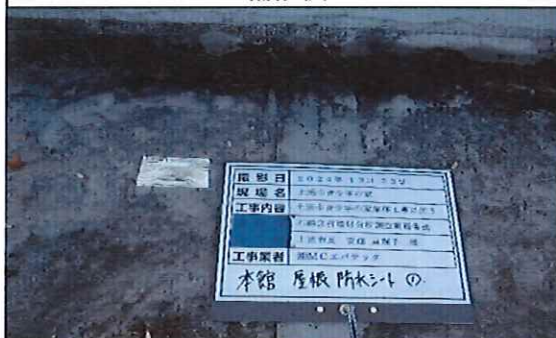
本館外部 1階 屋根 防水シート①  
採取前

本館外部 1階 屋根 防水シート①  
採取中

本館外部 1階 屋根 防水シート①  
採取後

本館外部 1階 屋根 防水シート①  
補修後

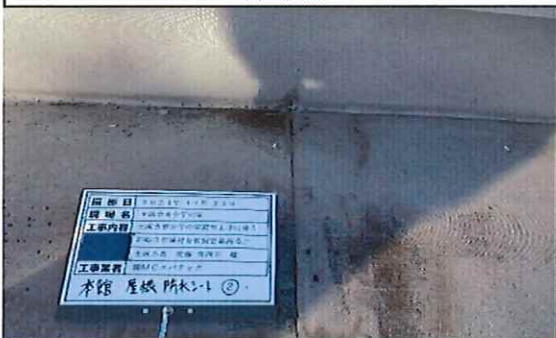
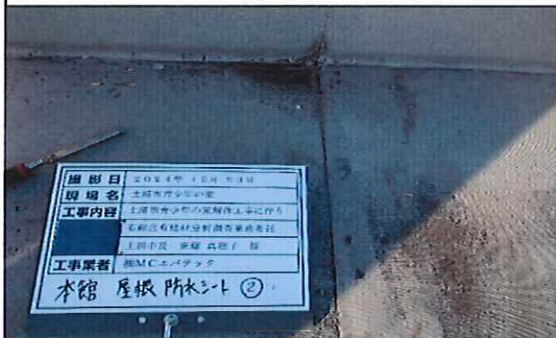
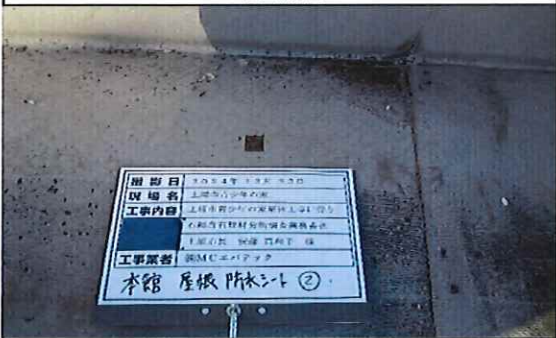
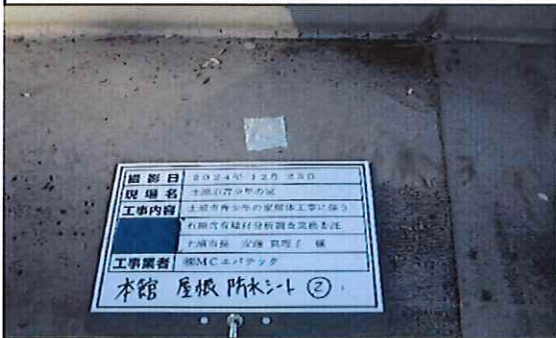
本館外部 1階 屋根 防水シート②  
採取前

本館外部 1階 屋根 防水シート②  
採取中

本館外部 1階 屋根 防水シート②  
採取後

本館外部 1階 屋根 防水シート②  
補修後

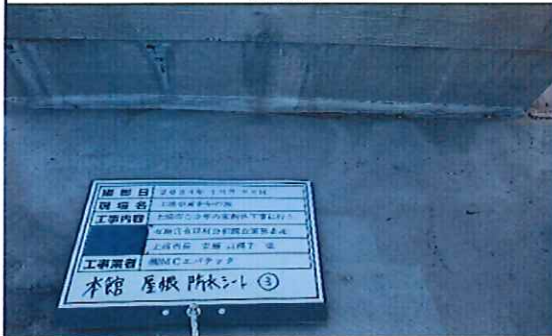
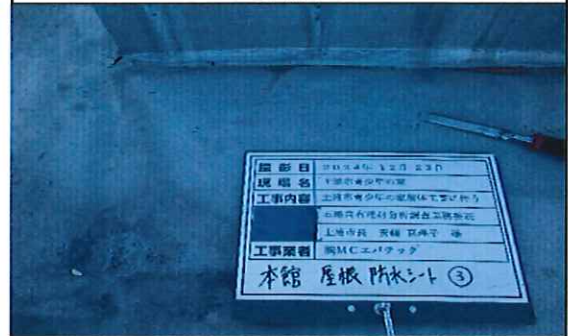
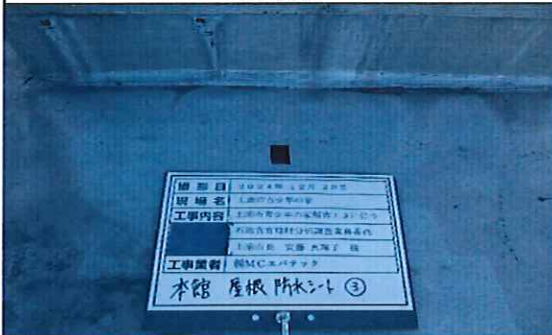
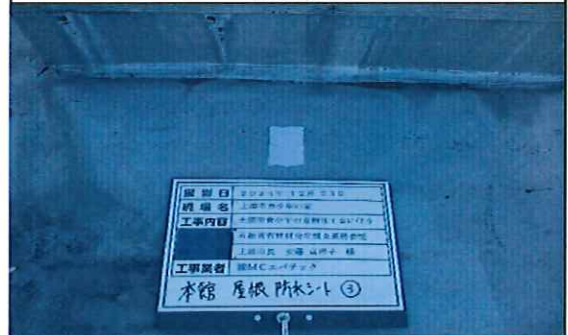
本館外部 1階 屋根 防水シート③  
採取前

本館外部 1階 屋根 防水シート③  
採取中

本館外部 1階 屋根 防水シート③  
採取後

本館外部 1階 屋根 防水シート③  
補修後

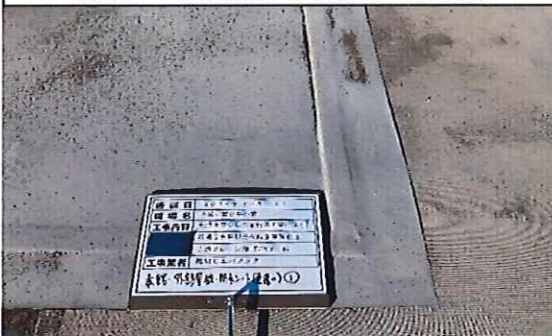
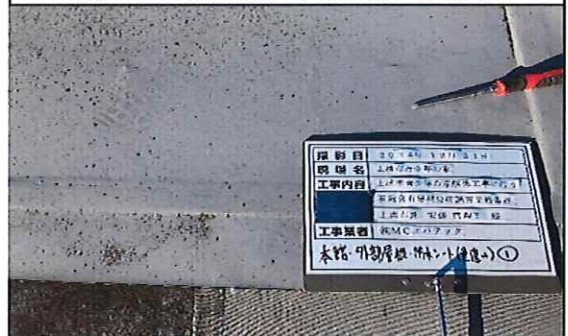
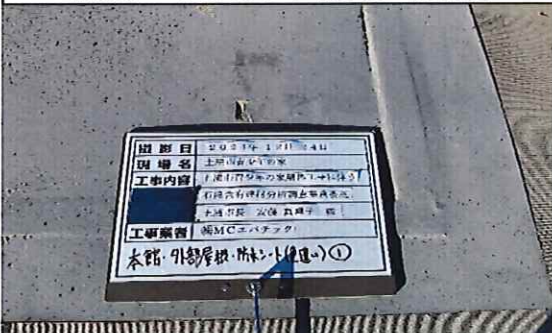
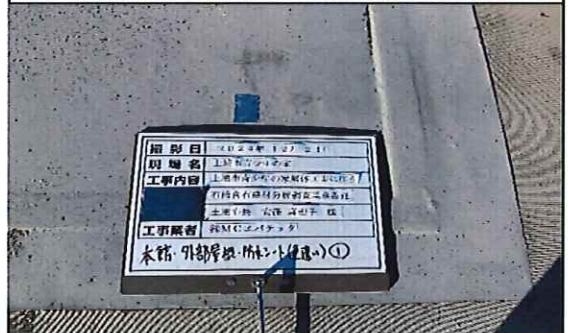
本館外部 2階 屋根  
防水シート(色違い箇所)① 採取前

本館外部 2階 屋根  
防水シート(色違い箇所)① 採取中

本館外部 2階 屋根  
防水シート(色違い箇所)① 採取後

本館外部 2階 屋根  
防水シート(色違い箇所)① 補修後

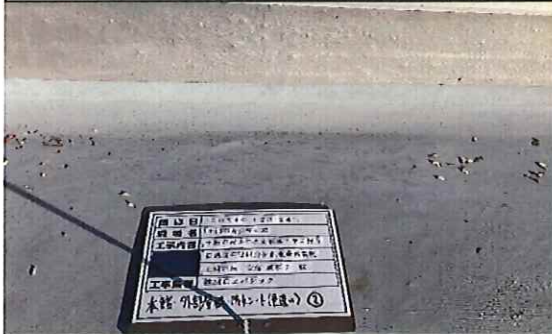
本館外部 2階 屋根  
防水シート(色違い箇所)② 採取前

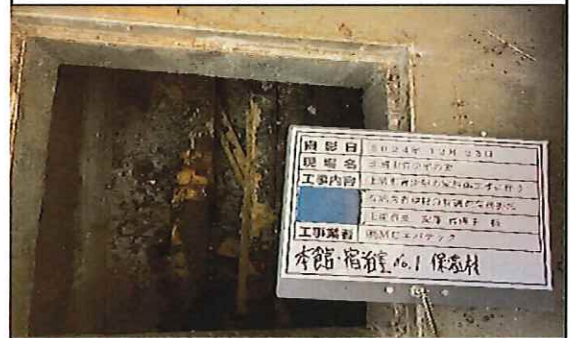
本館 宿泊室No.1 1階 床下配管 保温材  
補修は無し

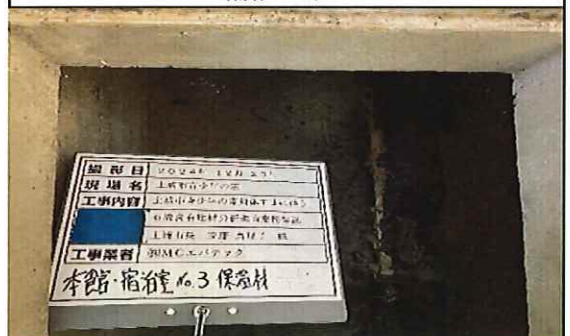
本館 宿泊室No.3 1階 床下配管 保温材  
補修は無し

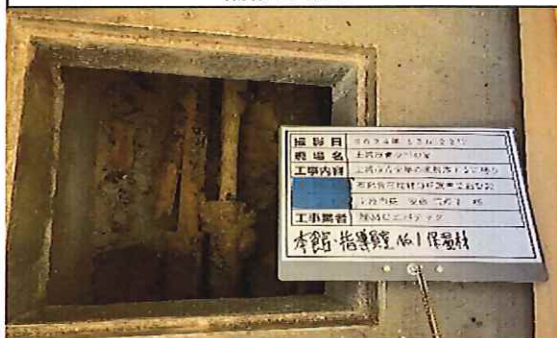
本館 指導員室No.1 1階 床下配管 保温材  
補修は無し

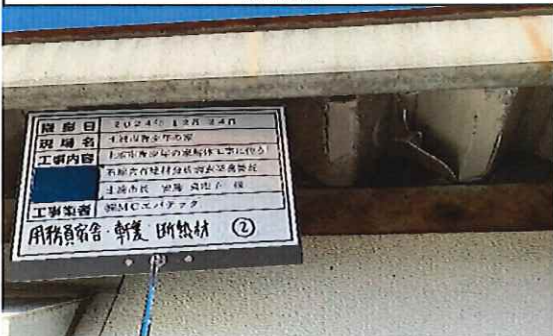
用務員宿舎 1階 軒裏 断熱材②  
採取後

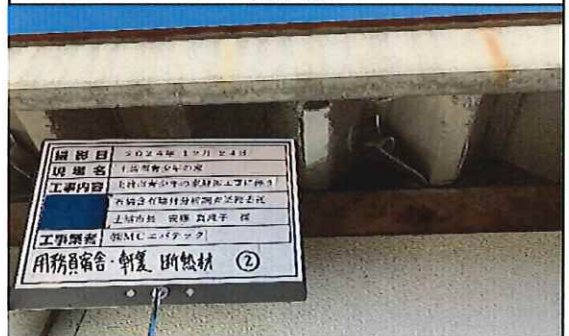
用務員宿舎 1階 軒裏 断熱材②  
補修後

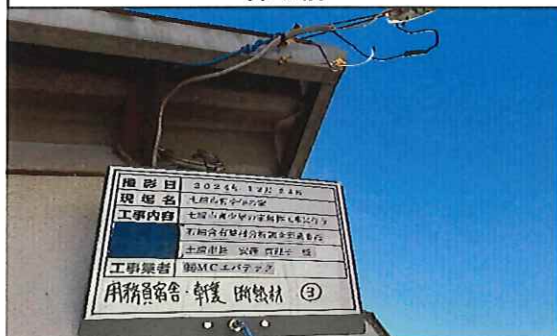
用務員宿舎 1階 軒裏 断熱材③  
採取前

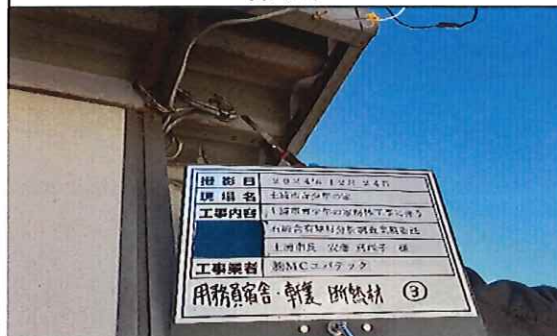
用務員宿舎 1階 軒裏 断熱材③  
採取中

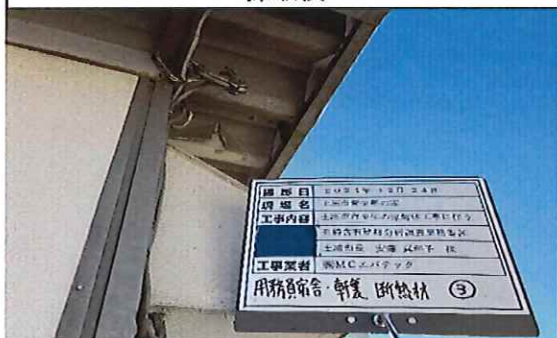
用務員宿舎 1階 軒裏 断熱材③  
採取後

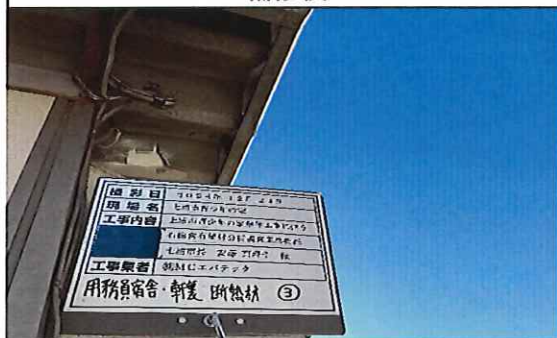
用務員宿舎 1階 軒裏 断熱材③  
補修後

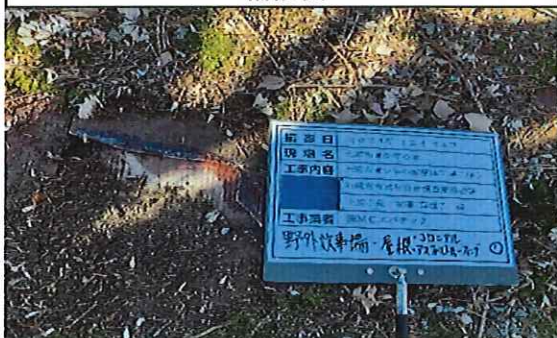
野外炊事場 1階 屋根 コロニアル①  
補修後

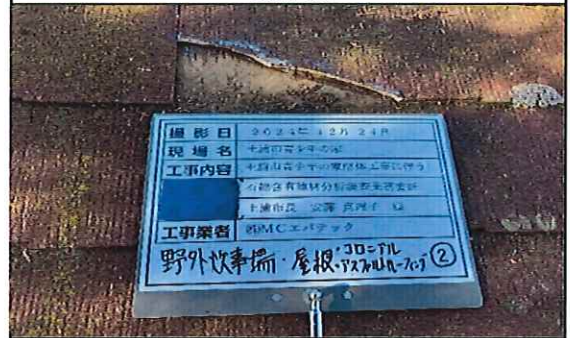
野外炊事場 1階 屋根 コロニアル②  
補修後

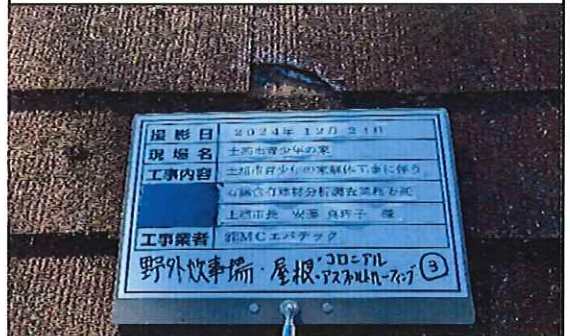
野外炊事場 1階 屋根 コロニアル③  
補修後

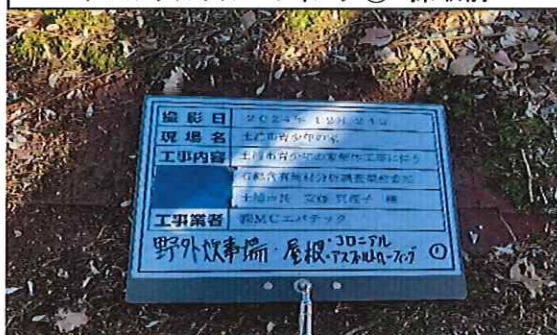
野外炊事場 1階 屋根  
アスファルトルーフィング① 採取前

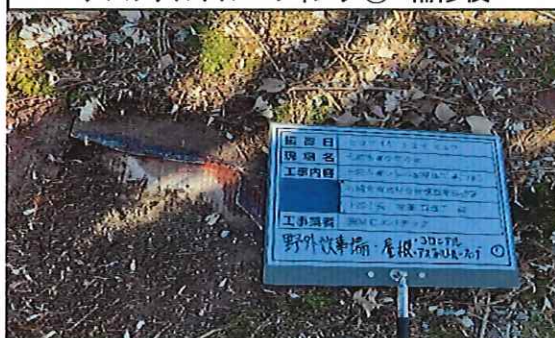
野外炊事場 1階 屋根  
アスファルトルーフィング① 補修後

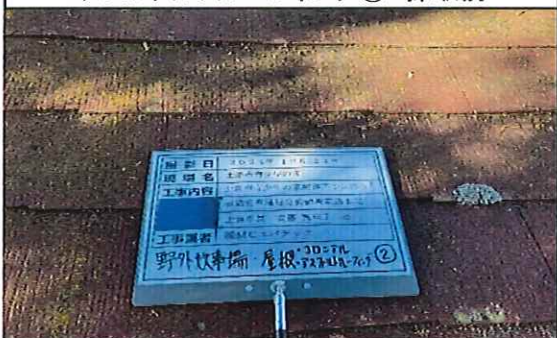
野外炊事場 1階 屋根  
アスファルトルーフィング② 採取前

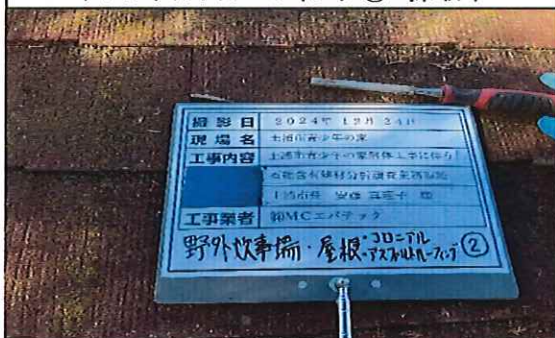
野外炊事場 1階 屋根  
アスファルトルーフィング② 採取中

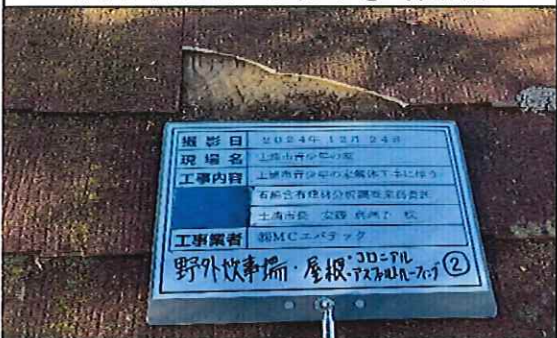
野外炊事場 1階 屋根  
アスファルトルーフィング② 採取後

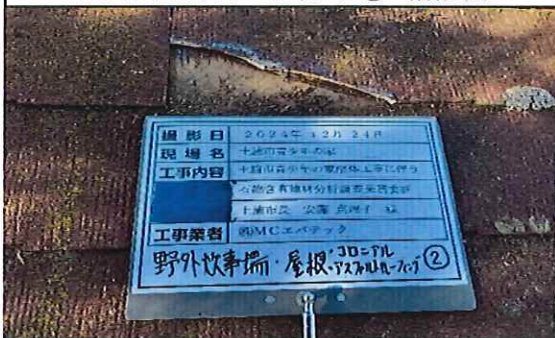
野外炊事場 1階 屋根  
アスファルトルーフィング② 補修後

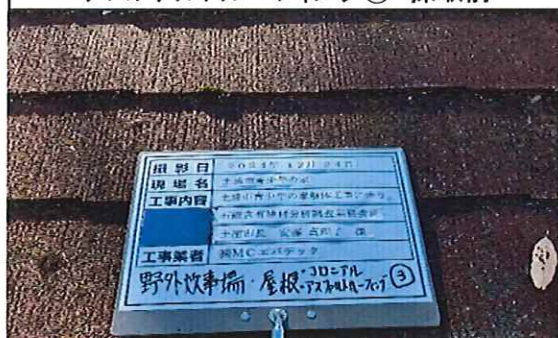
野外炊事場 1階 屋根  
アスファルトルーフィング③ 採取前

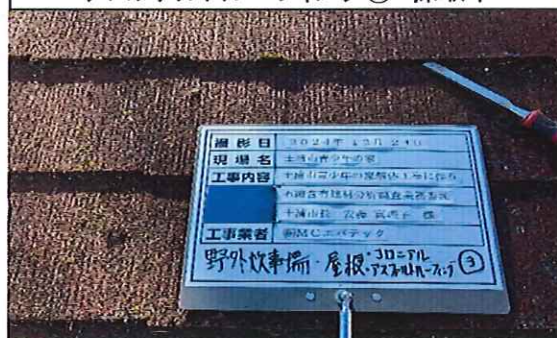
野外炊事場 1階 屋根  
アスファルトルーフィング③ 採取中

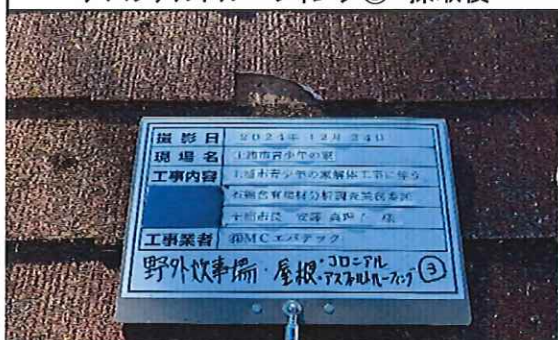
野外炊事場 1階 屋根  
アスファルトルーフィング③ 採取後

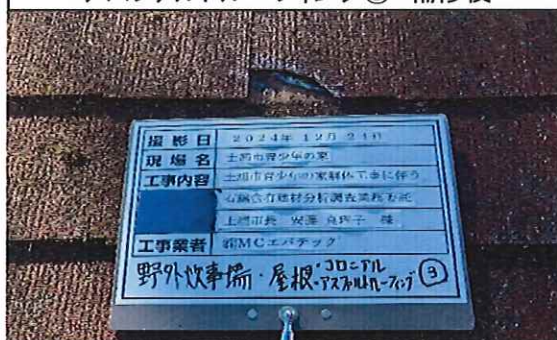
野外炊事場 1階 屋根  
アスファルトルーフィング③ 補修後

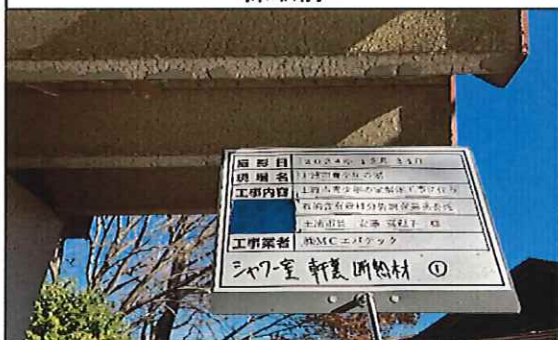
シャワー室 1階 軒裏 断熱材①  
採取前

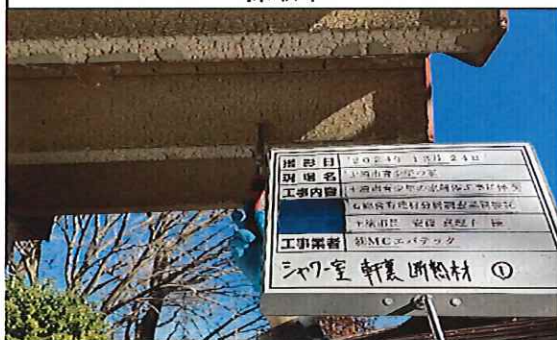
シャワー室 1階 軒裏 断熱材①  
採取中

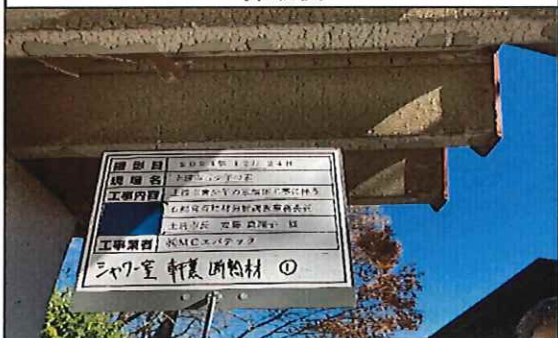
シャワー室 1階 軒裏 断熱材①  
採取後

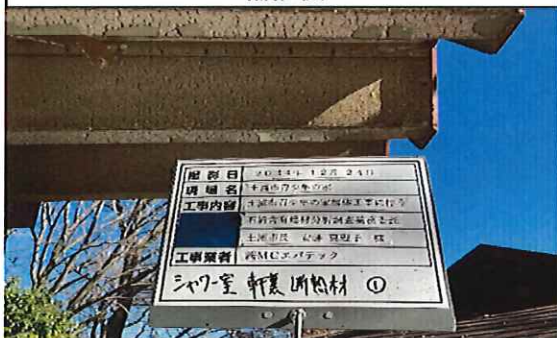
シャワー室 1階 軒裏 断熱材①  
補修後

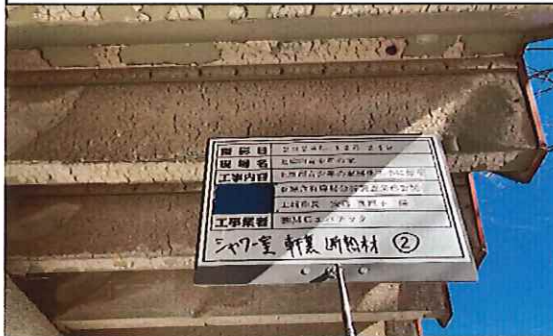
シャワー室 1階 軒裏 断熱材②  
採取前

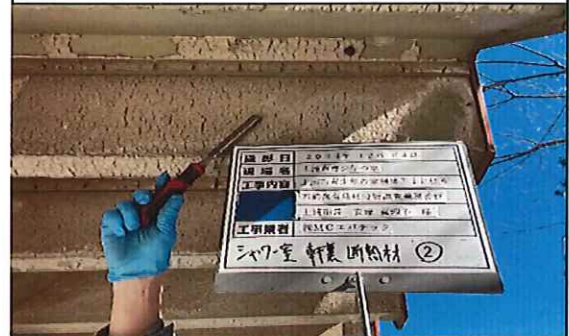
シャワー室 1階 軒裏 断熱材②  
採取中

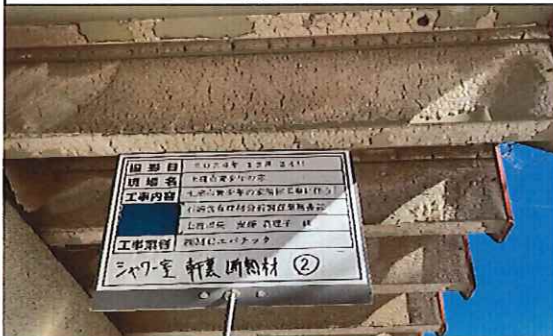
シャワー室 1階 軒裏 断熱材②  
採取後

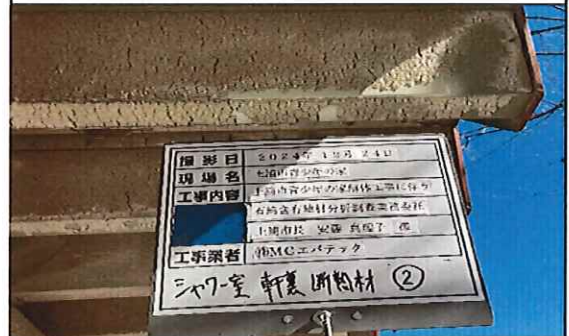
シャワー室 1階 軒裏 断熱材②  
補修後

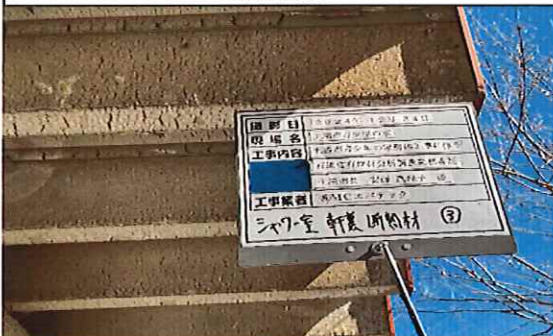
シャワー室 1階 軒裏 断熱材③  
採取前
