§ 3. 調査工

3-1. 現地調査

3-3. TVカメラ調査工

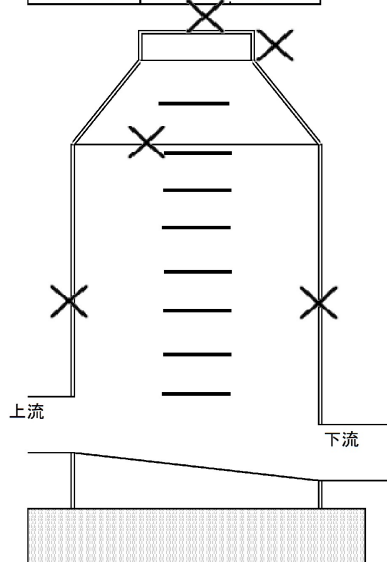
記録表 No. 1

<蓋 部>	
異状部分	蓋 部段差
異状内容	すりつけ (37cm)
写真番号	M1
異状部分	蓋裏
異状内容	腐食B
写真番号	M2

<人 孔 部>	
異状部分	斜壁目地パッキン
異状内容	パッキンC
写真番号	M3

異状部分	人孔
異状内容	腐食B
写真番号	M3

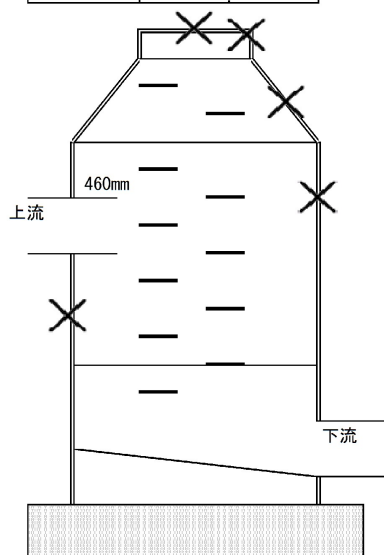
記録表 No. 2

<蓋 部>	
異状部分	蓋裏腐食C
異状内容	腐食C
写真番号	M4
異状部分	蝶番
異状内容	破損A
写真番号	M4

<人 孔 部>	
異状部分	人孔
異状内容	腐食B
写真番号	M5

異状部分	副管破損
異状内容	破損A
写真番号	M8

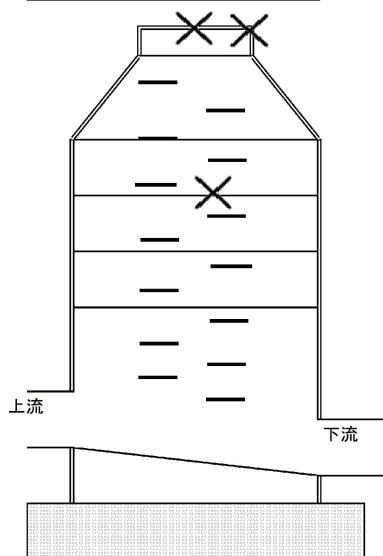
記録表 No. 3

<蓋 部>	
異状部分	蓋裏
異状内容	腐食C
写真番号	M6
異状部分	蝶番
異状内容	破損A
写真番号	M6
