# 土浦市学校施設長寿命化計画

2021（令和3）年3月

土 浦 市

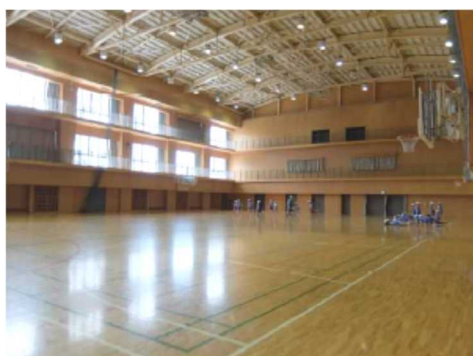
【八千代市立萱田南小学校（千葉県八千代市）】

生涯学習施設との複合化により体育館やプールを共用することで、学校側も非常に高機能な設備を利用することが可能。

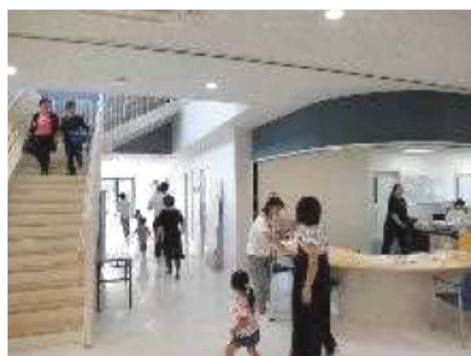
【近江八幡市立桐原小学校

学校に併設されたコミュニティーセンター。

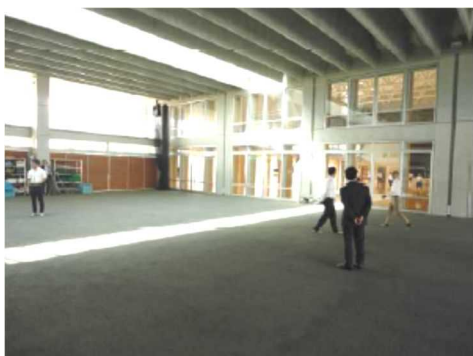
【長岡市立東中学校（新潟県長岡市）】

ビックルーフと呼ばれる屋根付きの半屋外広場。平常時は雨天の運動の場として、災害時には荷受け等のスペースとして多目的に利用可能。右手に見えるのは避難所スペースとなる体育館。

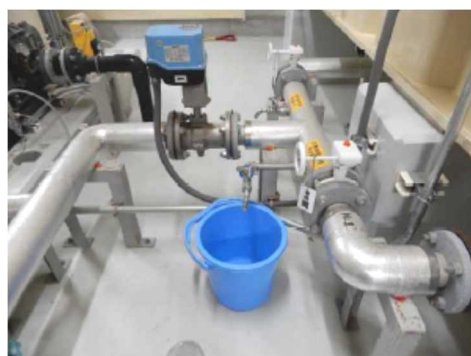
【長岡市立東中学校（新潟県長岡市）】

避難所スペースとなる体育館に隣接して受水槽を設置。断水時にはタンクから直接採水することが可能。

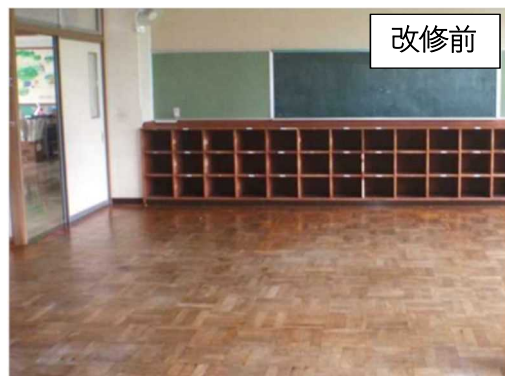
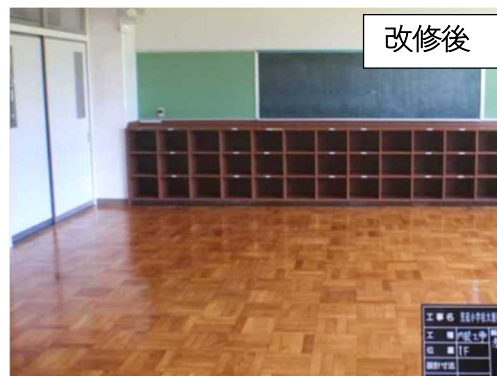
【白鷹町立荒砥小学校（山形県白鷹町）】

校舎等外壁、普通教室のフローリング床などは既存建材の状況を確認の上、表面の仕上げ塗装等を再度施工することで耐久性と美観を両立。また、普通教室の床や建具といった木部は表面を研磨等した上で再塗装し、そのまま使用。

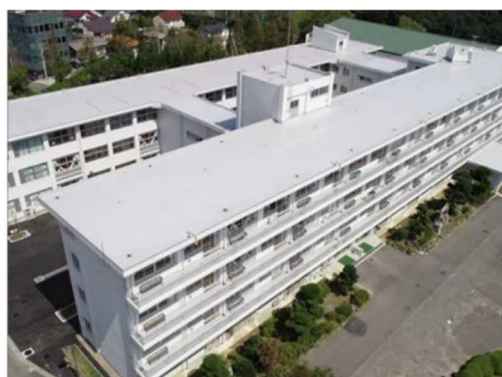
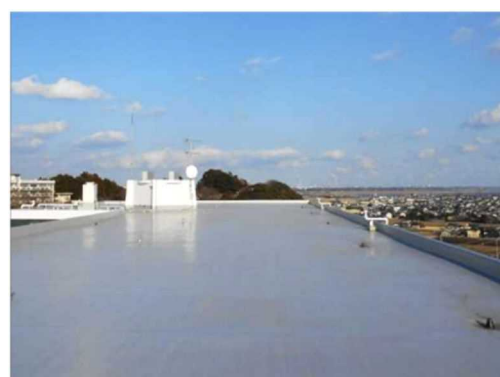
【香取市立小見川中学校（千葉県香取市）】

建具の交換（カバー工法による）、屋上防水の改修、躯体部分の劣化補修、外壁の吹付け等の改修工事を行い、特に屋上防水についてはウレタン塗膜防水の増し塗り改修を行っている。また、断熱効果を高めるために硬質ウレタンフォーム（40 mm）を施工している。
