# 東 櫓

ひがしやぐら

# 本丸土塀

ほんまるどべい

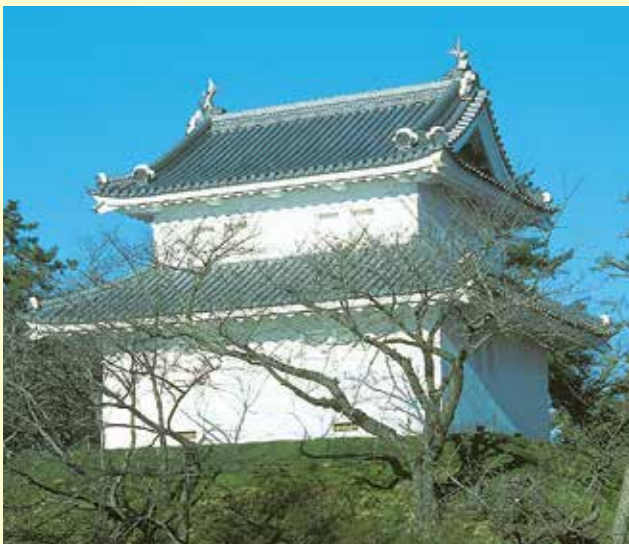
東櫓は譜代大名西尾氏が土浦城主であったときに建てられたと伝えられ、西櫓とともに東西の土塁の上に存在していました。

東櫓は明治時代の火災で本丸館とともに失われたと言われていましたが、平成10年（1998）に復元完成されました。

新しい東櫓は江戸時代の建築技術を継承しながら現代工法も取り入れた建物となっており、土浦市立博物館の附属展示館として土浦城の紹介をしています。

- 構造形式 木造本瓦葺き 二階建（二層二階）  
入母屋造り
- 1階 4間×5間＝20坪
- 2階 3間×4間＝12坪 計32坪（約111.1㎡）  
（1間＝約1.86mで換算）

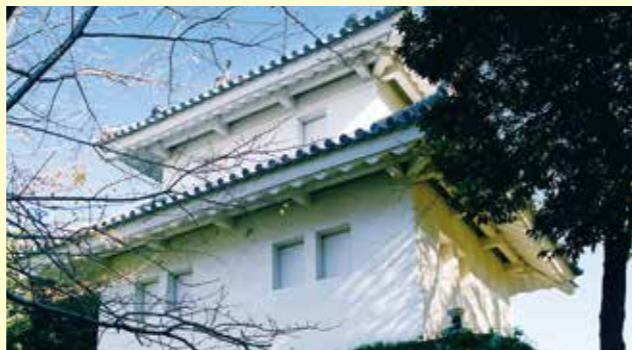
西櫓は昭和24年（1949）キティ台風の被害を受け、後に復元を前提として解体されました。土塁上には礎石のみが残されていましたが、平成3年（1991）に復元完成されました。※内部は公開していません。

- 構造形式 木造本瓦葺き 二階建（二層二階）  
入母屋造り
- 1階 3間×4間＝12坪
- 2階 2間×3間＝6坪 計18坪  
（約62.5㎡）

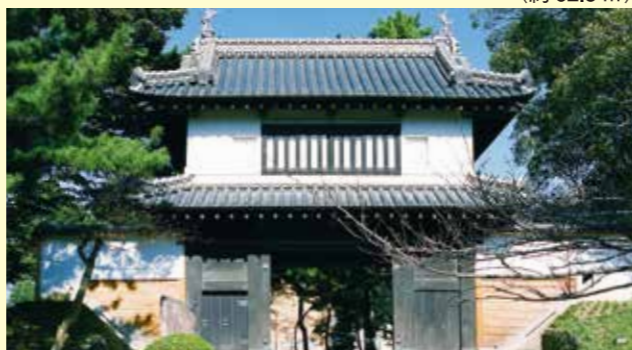
櫓門は明暦2年（1656）に改築されたと伝えられ、本丸にある櫓門としては関東地方では唯一現存するものです。階上に太鼓を置き、時を知らせていたことから、太鼓櫓とも呼ばれていました。昭和61～62年（1986～87）に解体修理されました。

- 構造形式 木造本瓦葺き  
入母屋造り  
階上 11.1坪（約38.5㎡）

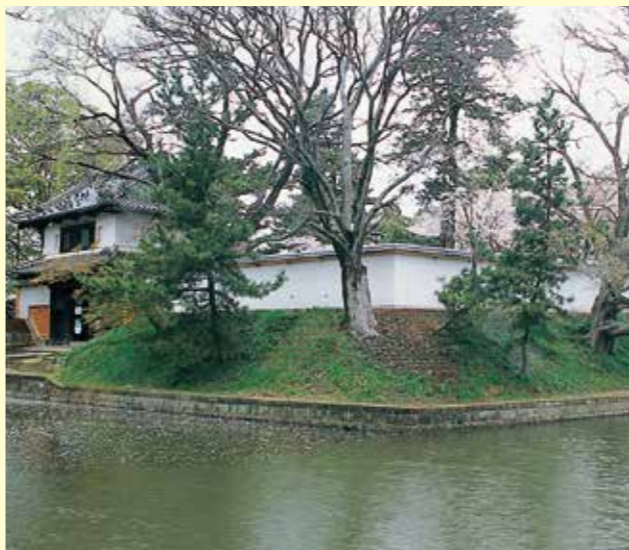
本丸土塁上に建つ塀は、表（濠側）を塗込めの大壁、裏（本丸側）を柱・貫のみえる真壁にして漆喰で仕上げた土塀です。塀には石落しや鉄砲狭間・大筒狭間が設置されています。これらは防御施設であるとともに城を象徴する意匠でもあります。

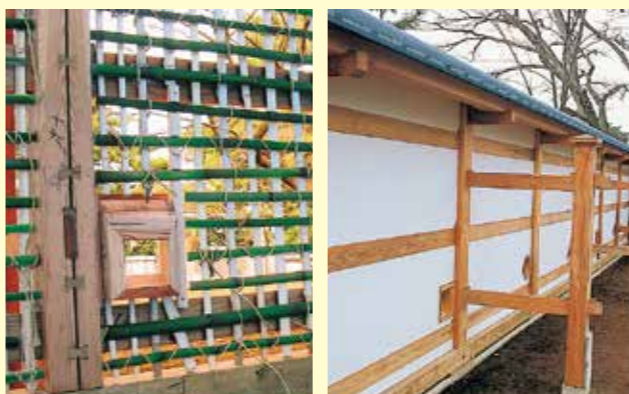
構造 控柱付きの土塀は、土台・柱・貫・棟木等の木造軸組と竹木舞を下地とした土壁で造られており、漆喰を塗り仕上げられています。

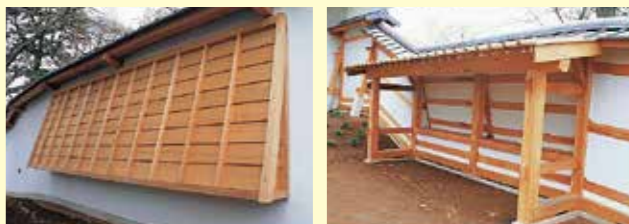
石落しは下から登って来る兵に対して、上から槍や鉄砲で攻めたり熱湯を浴びせたりすることを想定して造られた施設です。形は袴の広がりをもつ傾斜で突き出した袴腰型の石落しです。土塁上の塀に設置された石落しはあまり類例がありません。

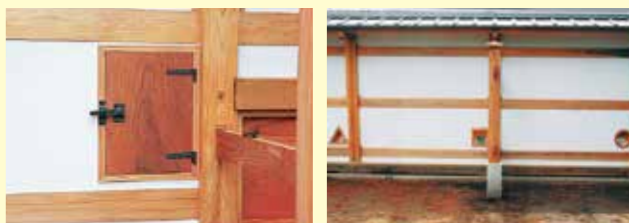
狭間の種類には、矢狭間・鉄砲狭間・大筒狭間などがあります。○は丸狭間、□は箱狭間、△は鑄狭間と呼ばれる鉄砲狭間であり、扉の付いたものが大筒狭間です。表に向かい先が錐形に絞られていて「あがき」と呼ばれています。
