## 建材中の石綿分析結果報告書

土教生委第15号  
土浦市青少年の家解体工事に伴う  
石綿含有建材分析調査業務委託

## 土浦市青少年の家 試料採取位置図

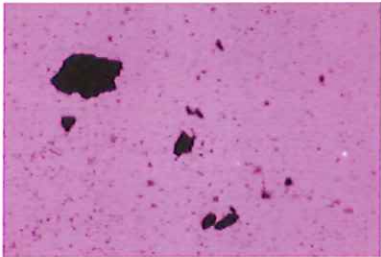
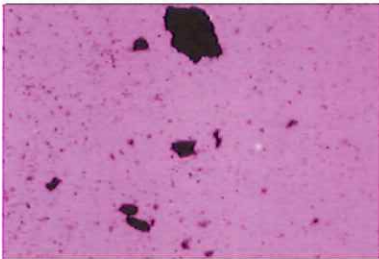
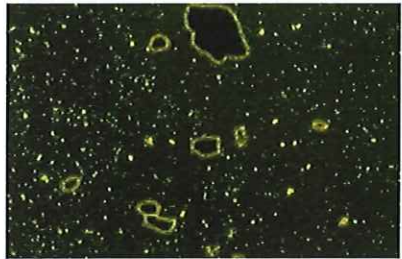
| 試料名称 | 本館 外部 1階屋根 防水シート |

| 定性分析結果 | | | 定量分析結果 |
|---|---|---|---|
| 1 | — | 不検出 | — |

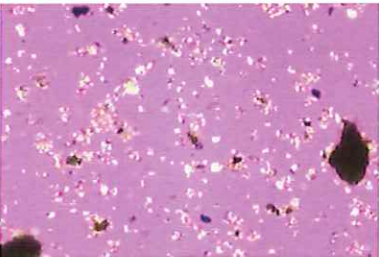
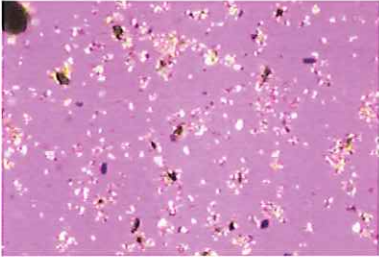
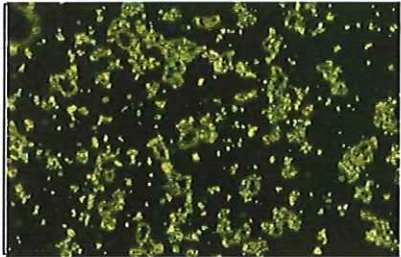
| 試料名称 | 本館 外部 2階屋根 防水シート |

| 定性分析結果 | | | 定量分析結果 |
|---|---|---|---|
| 1 | — | 不検出 | — |

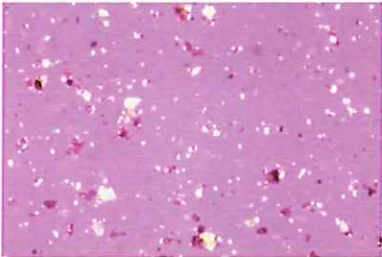
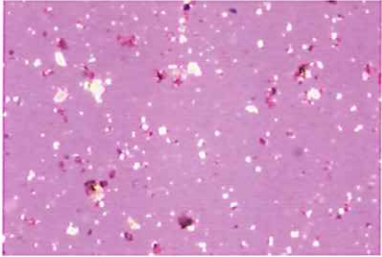
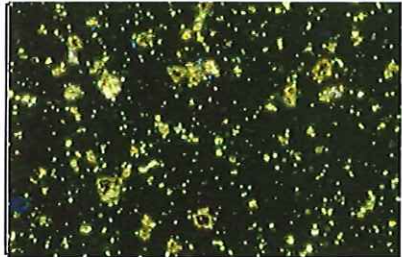
| 試料名称 | 本館 外部(増築:女子洗面所等) 1階屋根 防水シート |

| 定性分析結果 | | | 定量分析結果 |
|---|---|---|---|
| 1 | — | 不検出 | — |

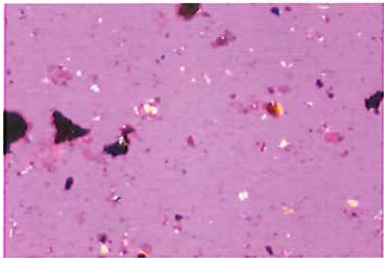
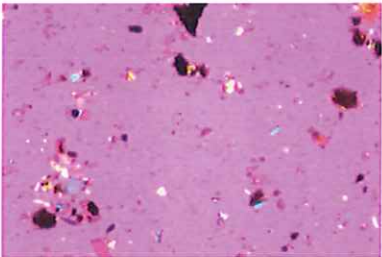
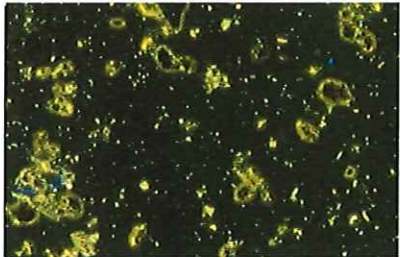
| 試料名称 | 本館 外部(増築:食堂) 1階屋根 防水シート |

| 定性分析結果 | | | 定量分析結果 |
|---|---|---|---|
| 1 | — | 不検出 | — |

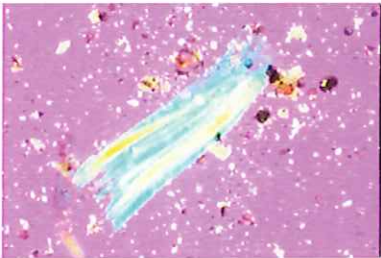
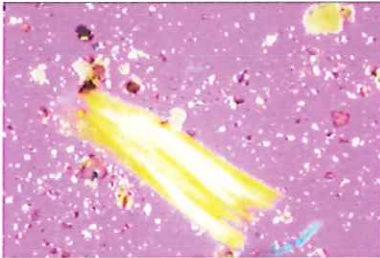
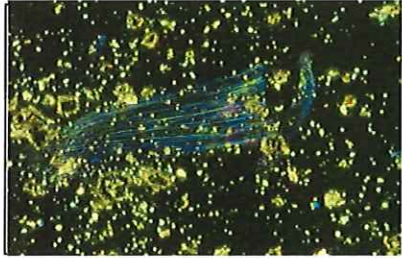
| 試料名称 | 本館 外部 1階外壁 塗材 |

| 定性分析結果 | | | 定量分析結果 |
|---|---|---|---|
| 1 | クリソタイル | 0.1-5% | — |
| | ※下地調整材に含有 | | |

分散染色法  
クリソタイル

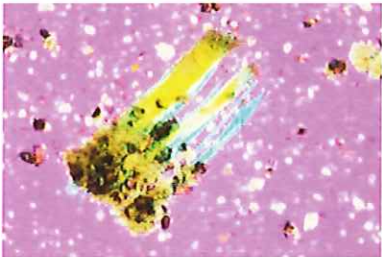
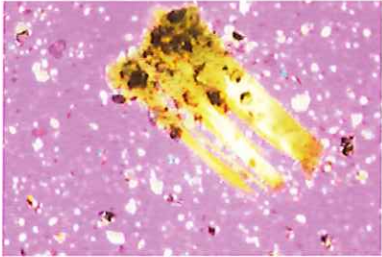
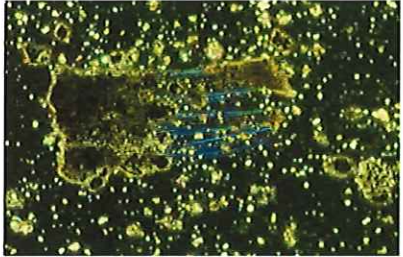
| 試料名称 | 本館 外部(増築:食堂) 1階外壁 塗材 |

| 定性分析結果 | | | 定量分析結果 |
|---|---|---|---|
| 1 | クリソタイル | 0.1-5% | — |
| | ※下地調整材に含有 | | |

偏光顕微鏡法  
(屈折率 $n_D^{25^\circ\text{C}}$  1.550 )

分散染色法  
クリソタイル

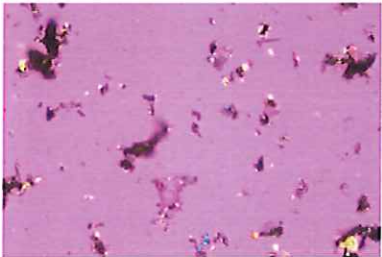
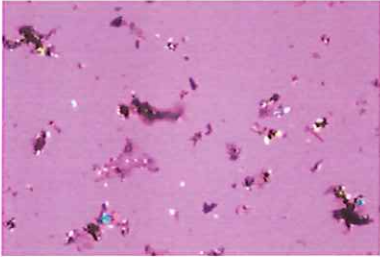
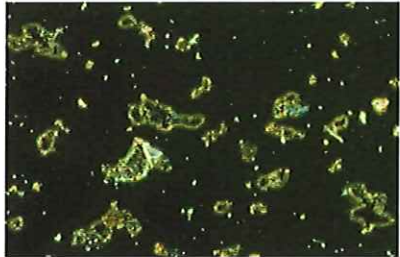
| 試料名称 | 本館 1階玄関ホール・廊下、2階廊下天井 蛭石吹付 |

| 定性分析結果 | | | 定量分析結果 |
|---|---|---|---|
| 1 | — | 不検出 | — |

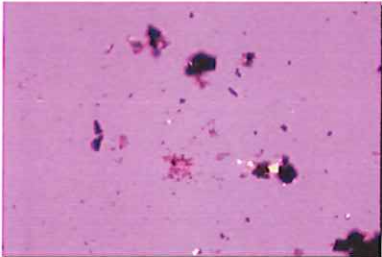
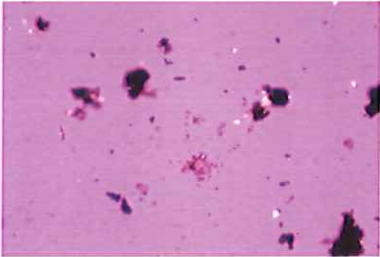
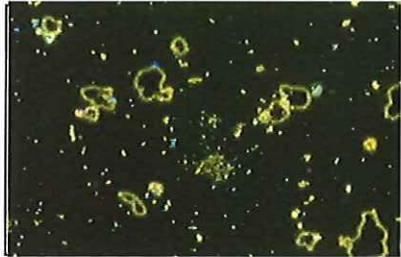
| 試料名称 | 本館 1階食堂、2階宿泊室No.8・廊下 床 ロンリウム(色;グレー) |

| 定性分析結果 | | | 定量分析結果 |
|---|---|---|---|
| 1 | — | 不検出 | — |

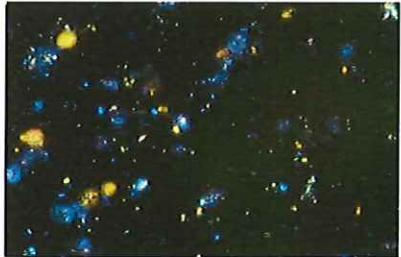
| 試料名称 | 本館 2階宿泊室No.5・No.7・No.12 天井 新;石膏ボード |

| 定性分析結果 | | | 定量分析結果 |
|---|---|---|---|
| 1 | — | 不検出 | — |

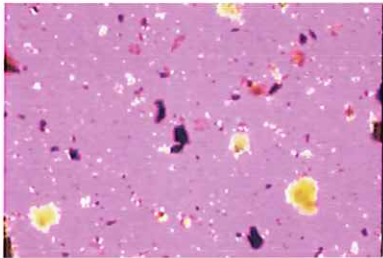
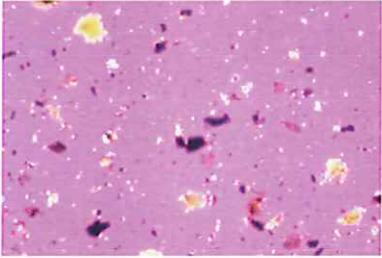
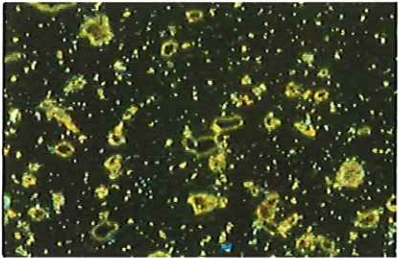
| 試料名称 | 本館 1階食堂・2階宿泊室No.5 天井裏点検口 スタイロフォーム |

| 定性分析結果 | | | 定量分析結果 |
|---|---|---|---|
| 1 | — | 不検出 | — |

分散染色法  
—

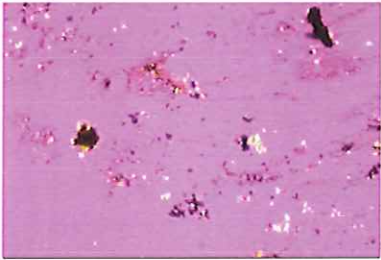
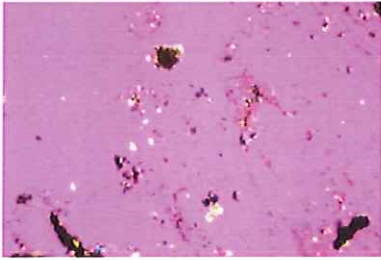
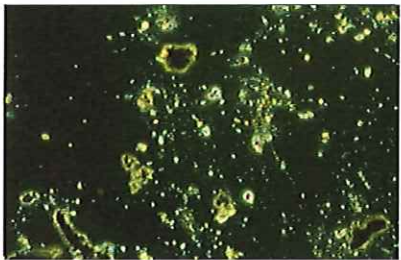
| 試料名称 | 本館 1階宿泊室No.1・廊下・男子脱衣室 床 ロンリウム(色;ピンク) |

| 定性分析結果 | | | 定量分析結果 |
|---|---|---|---|
| 1 | — | 不検出 | — |

分散染色法  
—

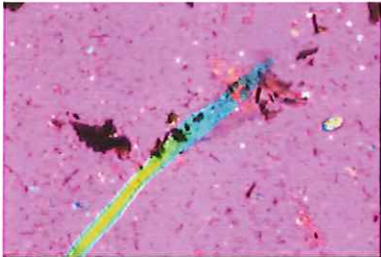
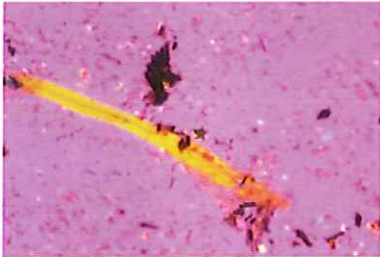
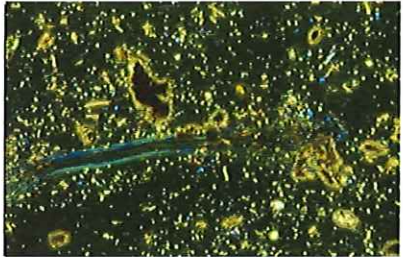
| 試料名称 | 本館 1階宿泊室No.1・指導員室No.1・第二会議室 天井 旧;石膏ボード(ジプトーン) |

| 定性分析結果 | | | 定量分析結果 |
|---|---|---|---|
| 1 | クリソタイル | 0.1-5% | — |

分散染色法  
クリソタイル

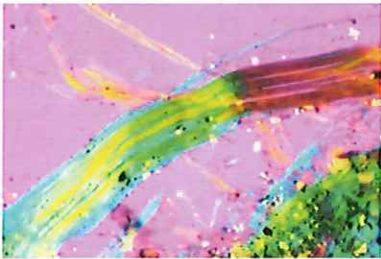
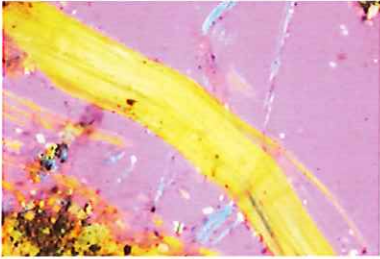
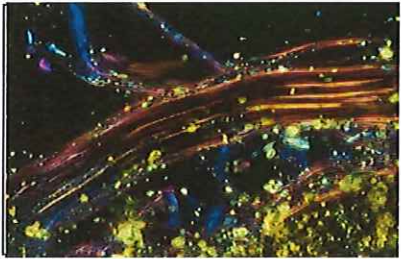
| 試料名称 | 本館 1階指導員室No.2 点検口内部 パッキン |

| 定性分析結果 | | | 定量分析結果 |
|---|---|---|---|
| 1 | クリソタイル | 5-50% | — |

分散染色法  
クリソタイル

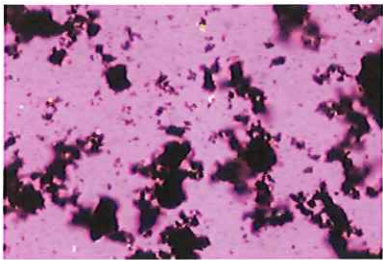
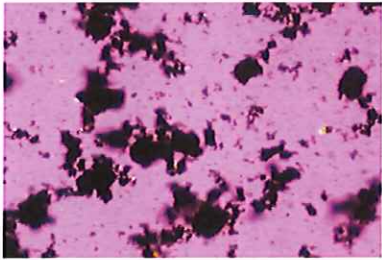
| 試料名称 | 本館 1階食堂増築部分 床 ロンリウム(色;明るいグレー) |

| 定性分析結果 | | | 定量分析結果 |
|---|---|---|---|
| 1 | — | 不検出 | — |

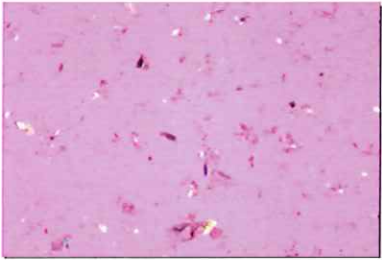
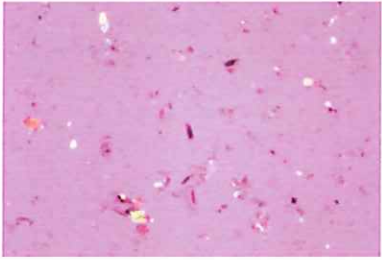
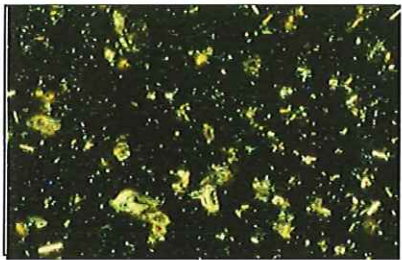
| 試料名称 | 研修室 外部 1階屋根 コロニアル葺 |

| 定性分析結果 | | | 定量分析結果 |
|---|---|---|---|
| 1 | クリソタイル | 5-50% | — |

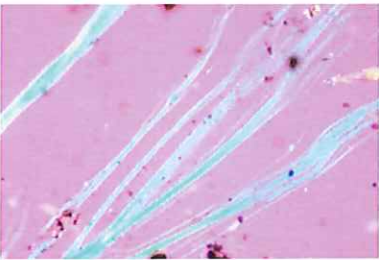
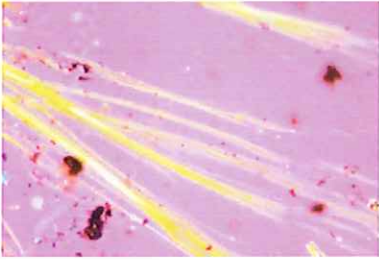
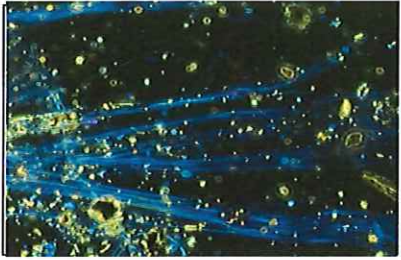
| 試料名称 | 研修室 外部 外壁 アクリルリシン |

| 定性分析結果 | | | 定量分析結果 |
|---|---|---|---|
| 1 | — | 不検出 | — |

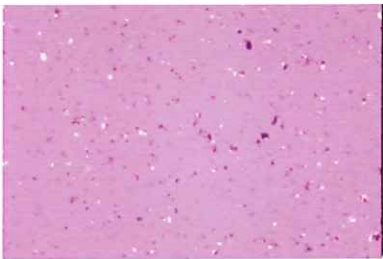
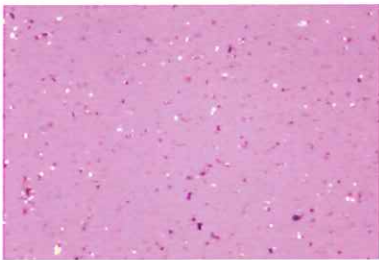
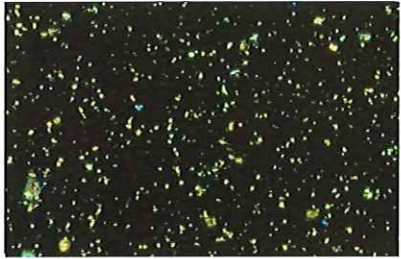
| 試料名称 | 研修室 1階ローカ・ロビー・集会室 天井 新;石膏ボード |

| 定性分析結果 | | | 定量分析結果 |
|---|---|---|---|
| 1 | — | 不検出 | — |

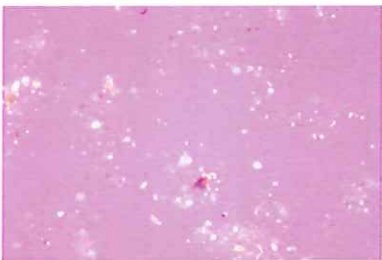
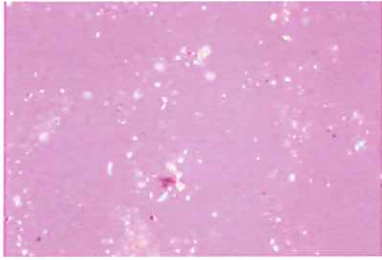
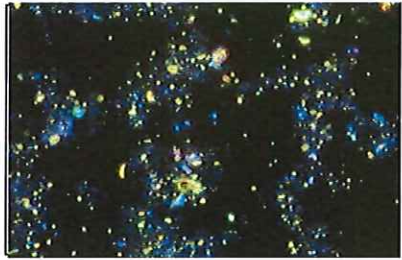
| 試料名称 | 研修室 1階玄関・ローカ・ロビー・女子洗面所 天井 旧;石膏ボード |

| 定性分析結果 | | | 定量分析結果 |
|---|---|---|---|
| 1 | クリソタイル | 0.1-5% | — |

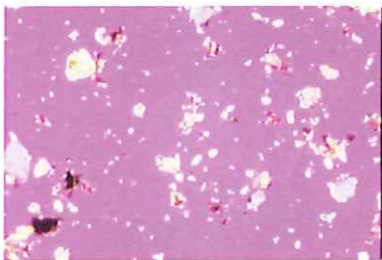
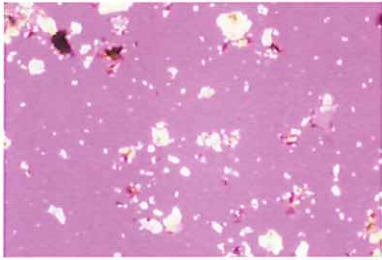
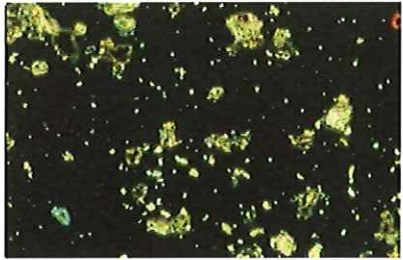
| 試料名称 | 研修室 1階男子便所 天井破損部分 ボード |

| 定性分析結果 | | | 定量分析結果 |
|---|---|---|---|
| 1 | — | 不検出 | — |

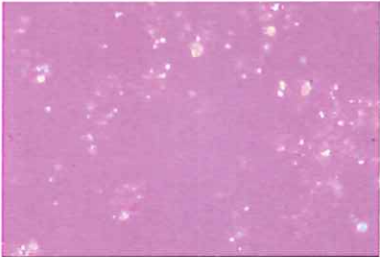
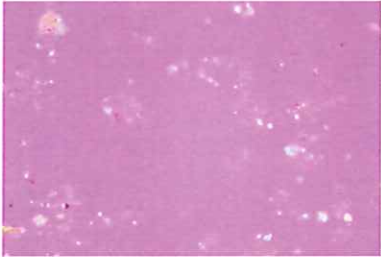
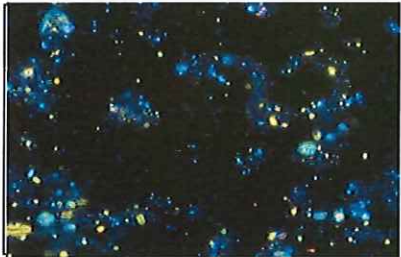
| 試料名称 | 外部トイレ 外部 1階外壁 塗材 |

| 定性分析結果 | | | 定量分析結果 |
|---|---|---|---|
| 1 | — | 不検出 | — |

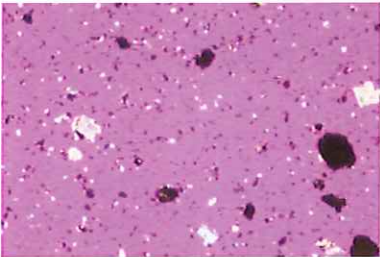
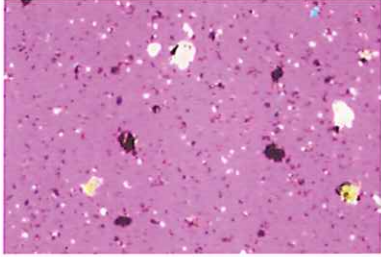
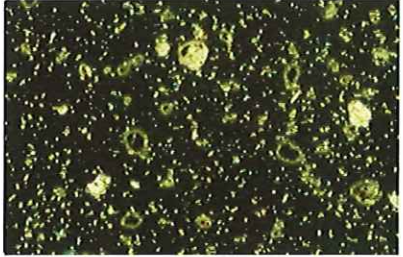
| 試料名称 | 機械室 1階内部 保温材 |

| 定性分析結果 | | | 定量分析結果 |
|---|---|---|---|
| 1 | — | 不検出 | — |

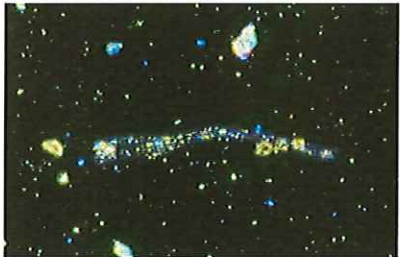
分散染色法  
クリソタイル

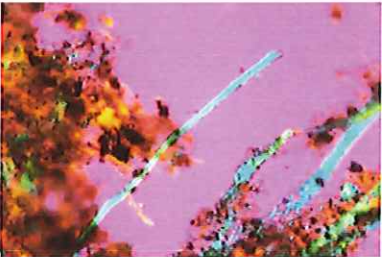
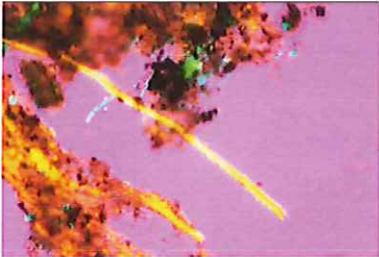
| 試料名称 | 野外炊事場 1階屋根 アスファルトルーフィング |

| 定性分析結果 | | | 定量分析結果 |
|---|---|---|---|
| 1 | クリソタイル | 5-50% | — |

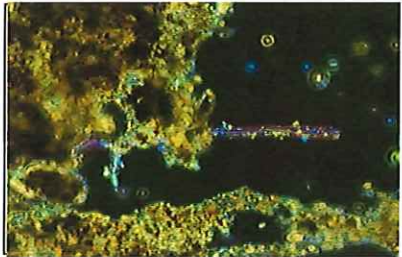
分散染色法  
クリソタイル

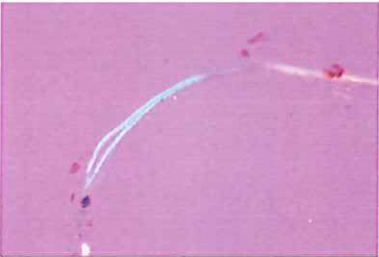
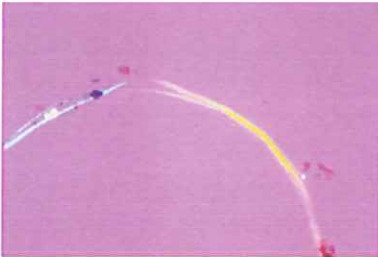
| 試料名称 | 屋外教室兼食堂 1階屋根 コロニアル |

| 定性分析結果 | | | 定量分析結果 |
|---|---|---|---|
| 1 | クリソタイル | 5-50% | — |

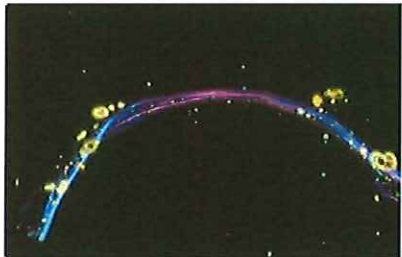
分散染色法  
クリソタイル

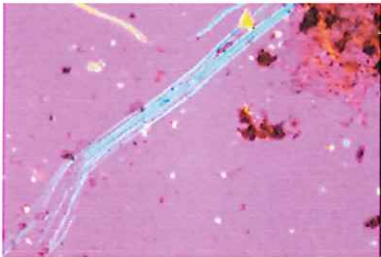
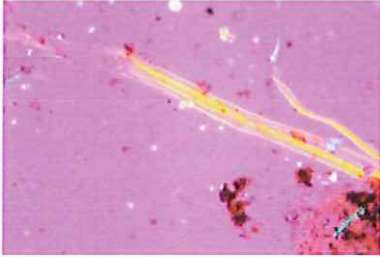
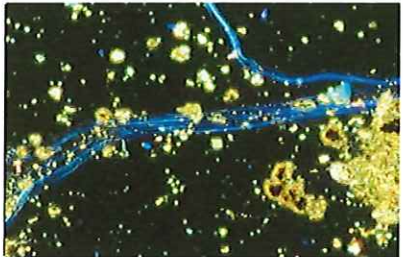
| 試料名称 | 屋外教室兼食堂 1階屋根 アスファルトルーフィング |

| 定性分析結果 | | | 定量分析結果 |
|---|---|---|---|
| 1 | クリソタイル | 5-50% | — |

偏光顕微鏡法  
(屈折率 $n_D^{25^\circ}$  1.550 )

分散染色法  
クリソタイル

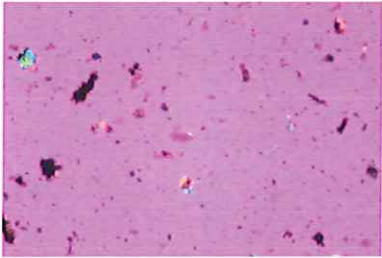
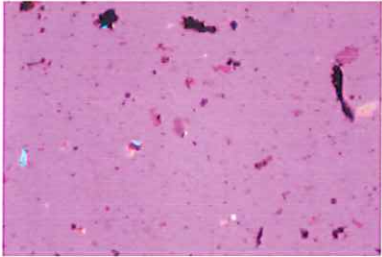
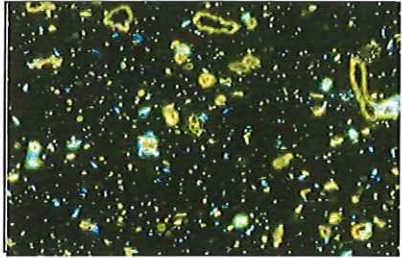
| 試料名称 | キャビン 1階屋根 コロニアル |

| 定性分析結果 | | | 定量分析結果 |
|---|---|---|---|
| 1 | — | 不検出 | — |

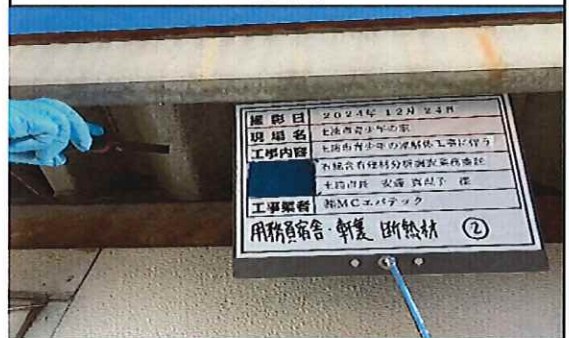
用務員宿舎 1階 軒裏 断熱材②  
採取中

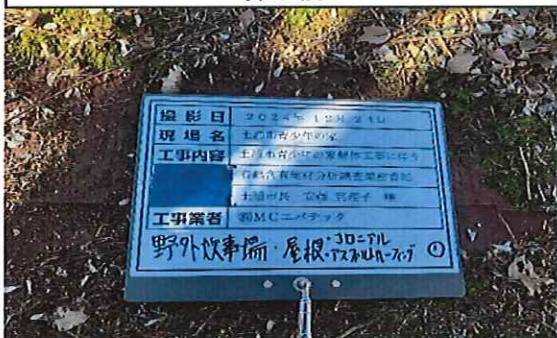
野外炊事場 1階 屋根 コロニアル①  
採取前

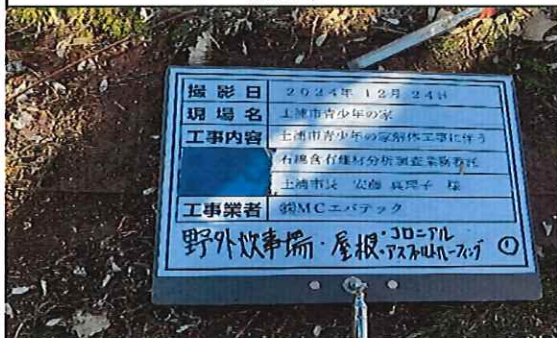
野外炊事場 1階 屋根 コロニアル①  
採取中

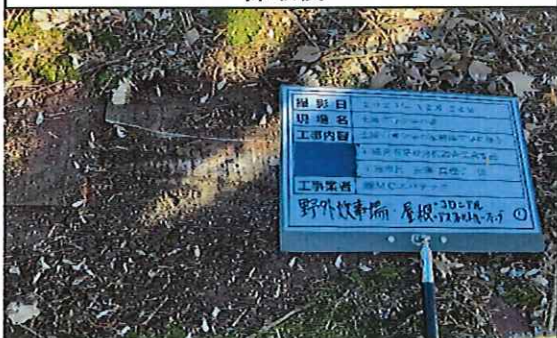
野外炊事場 1階 屋根 コロニアル①  
採取後

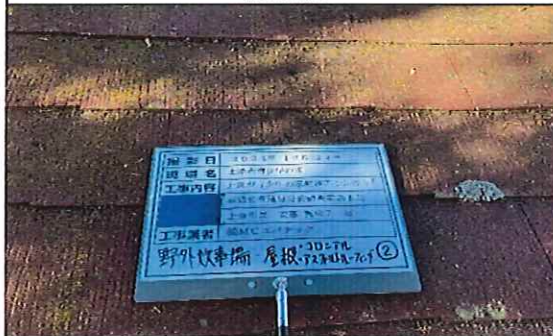
野外炊事場 1階 屋根 コロニアル②  
採取前

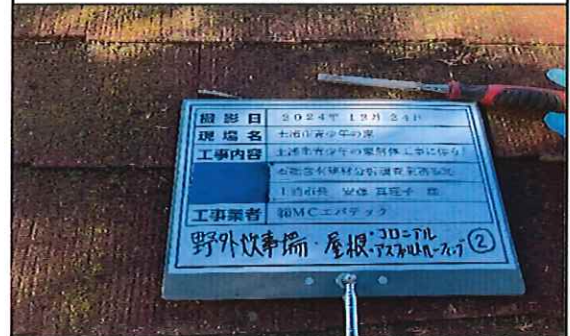
野外炊事場 1階 屋根 コロニアル②  
採取中

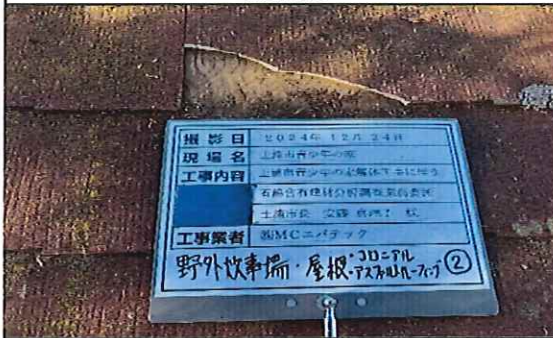
野外炊事場 1階 屋根 コロニアル②  
採取後

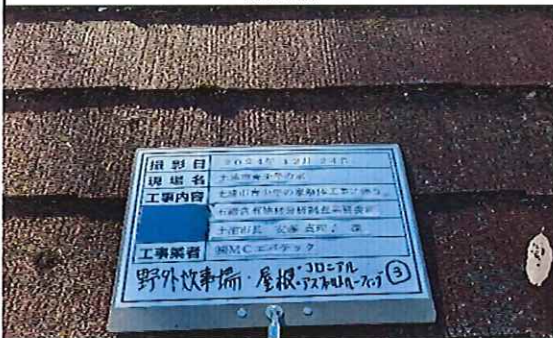
野外炊事場 1階 屋根 コロニアル③  
採取前

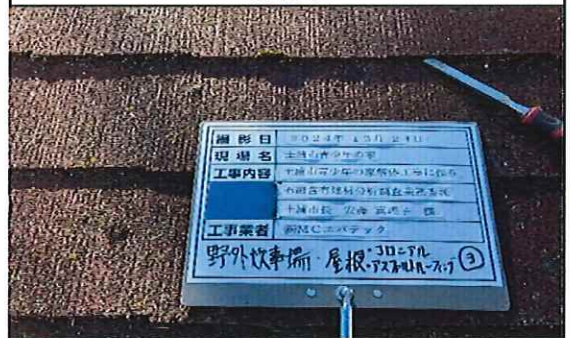
野外炊事場 1階 屋根 コロニアル③  
採取中

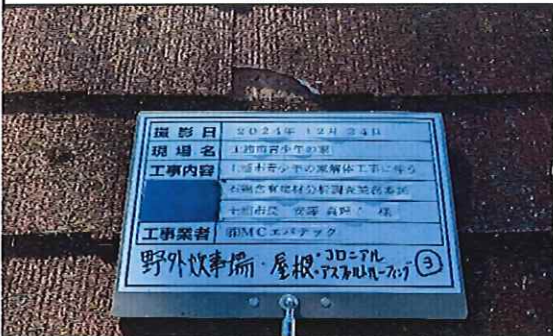
野外炊事場 1階 屋根 コロニアル③  
採取後

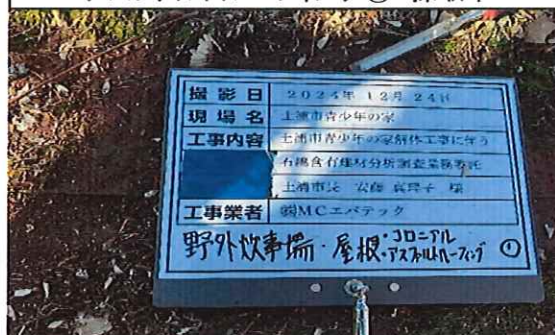
野外炊事場 1階 屋根  
アスファルトルーフィング① 採取中

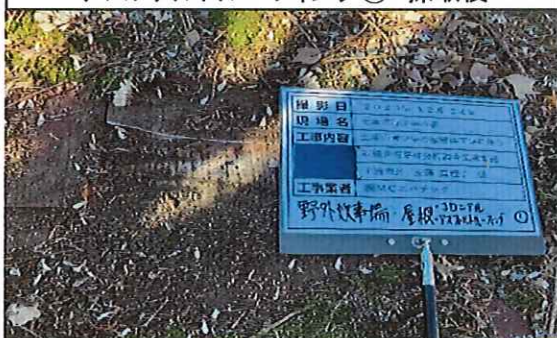
野外炊事場 1階 屋根  
アスファルトルーフィング① 採取後
