アスベスト分析結果報告書

亀城プラザ消防設備等更新工事に伴う
石綿含有事前調査・分析調査業務委託

株式会社 環境公害分析センター

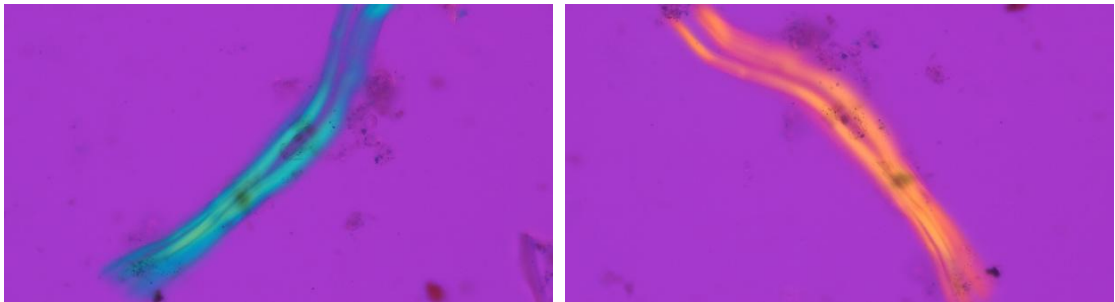
試料名(種類)	アスベスト含有判定結果
モルタル下地 EP塗装	アスベスト含有

層	外観色	層割合(%)	アスベスト 推定含有率
1(表層側)	薄橙	---	不検出
2	白	---	不検出
3	グレー	---	クリソタイル(0.1-5%)
4	グレー	---	不検出
---	---	---	---

アスベストの種類：クリソタイル

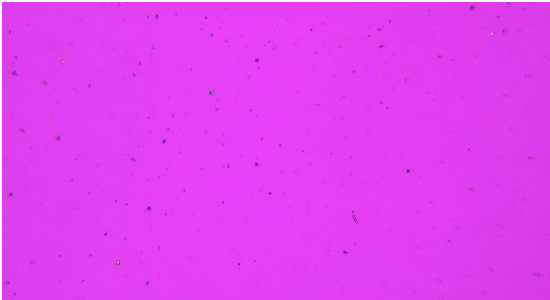
試料名(種類)	アスベスト含有判定結果
軟質石綿板 EP塗装	アスベスト含有せず

アスベストの種類：－

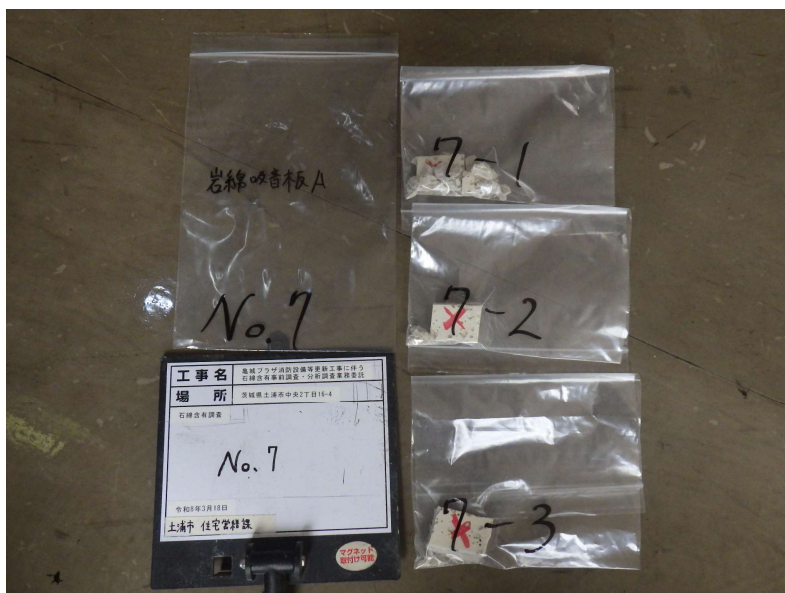
採取場所 No.7-1～7-3

採取試料

3階 ラウンジ(C階段側)

天井

種類 岩綿吸音板A

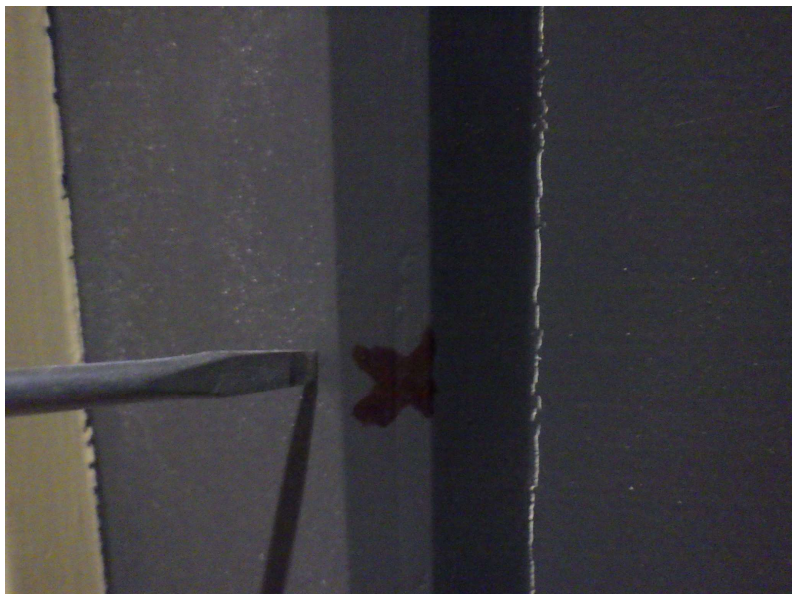
採取場所 No.8-1

採取

中3階 E階段側投光室内

壁

種類 下地モルタル EP塗装
(黒)

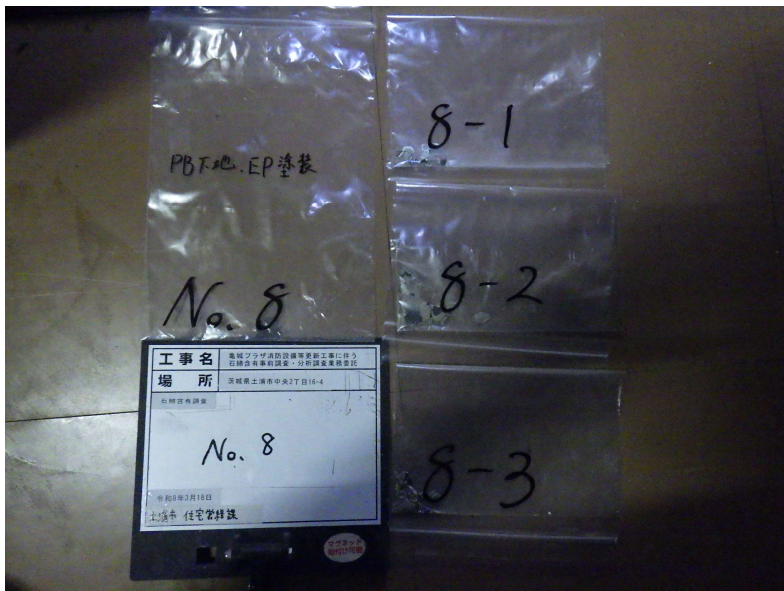
採取場所 No.8-1～8-3

採取試料

中3階 E階段側投光室内

壁

種類 下地モルタル EP塗装

(黒)

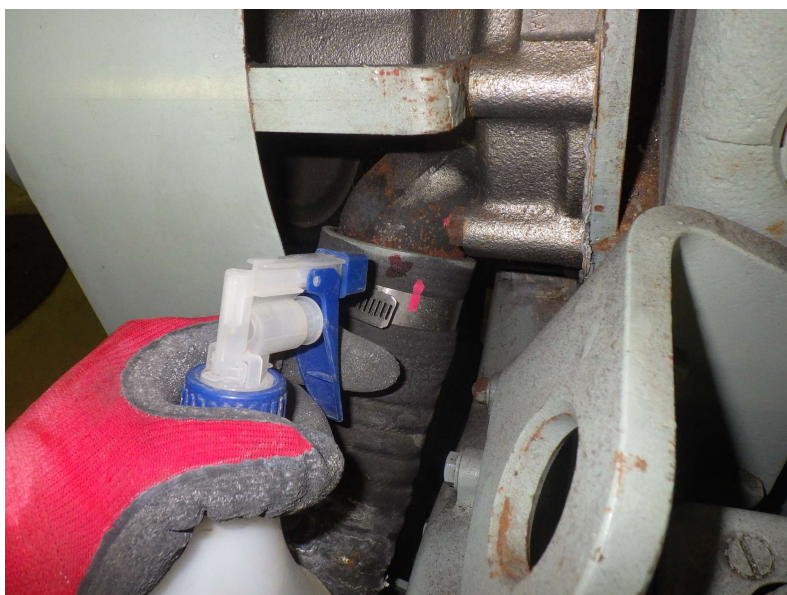
採取場所 No.9-1

湿潤

地下1階 機械室1 設備

種類 非常電源冷却ゴム配管

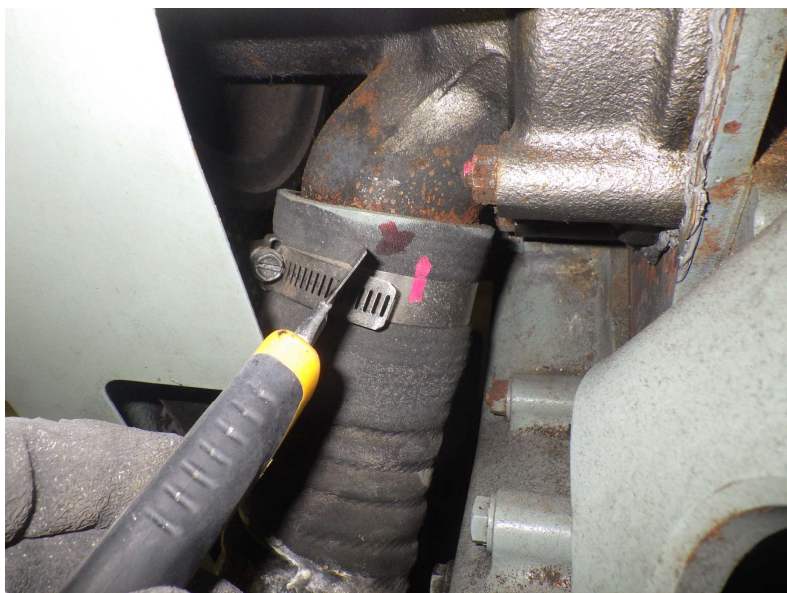
採取場所 No.9-1

採取

地下1階 機械室1 設備

種類 非常電源冷却ゴム配管

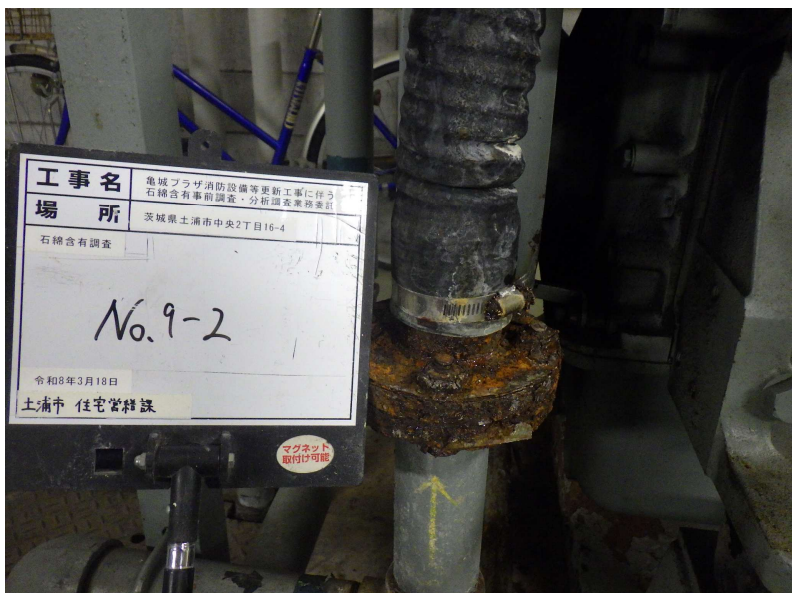
採取場所 No.9-2

作業前

地下1階 機械室1 設備

種類 非常電源冷却ゴム配管
